Geologia dell'Ambiente

Atti del convegno

Idee per salvare Civita di Bagnoregio

BAGNOREGIO, 31 OTTOBRE 2015

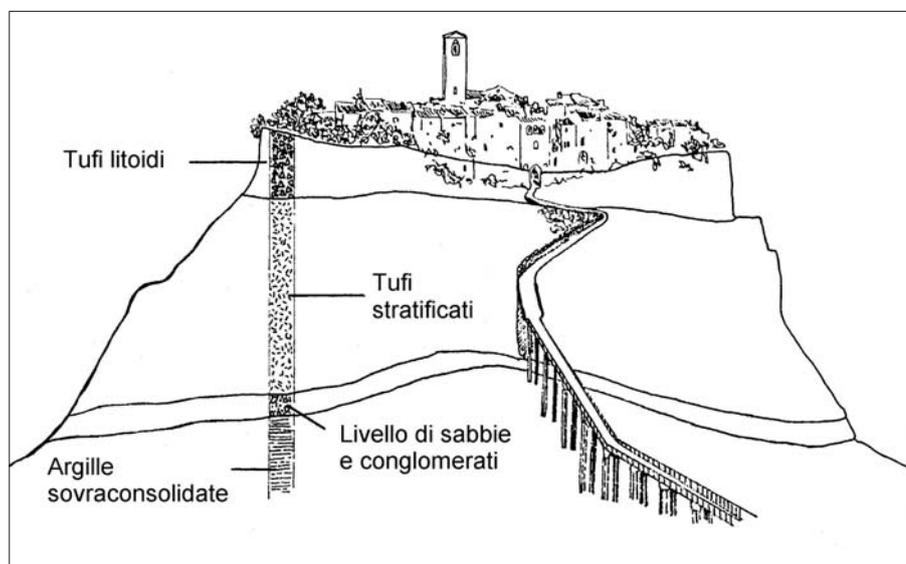
Figura 2 – Il colle di Civita di Bagnoregio, la “città che muore”, interessato da intensi processi erosivi e gravitativi (frane di crollo e di ribaltamento). La sezione geologica semplificata mostra: la coltre vulcanica, composta a sua volta nella parte superiore da tufi litoidi (ignimbrite tefritico-fonolitica) e nella parte inferiore da tufi stratificati (tufi basali) e le sottostanti formazioni sedimentarie (Fonte: Margottini, Serafini, 1990)

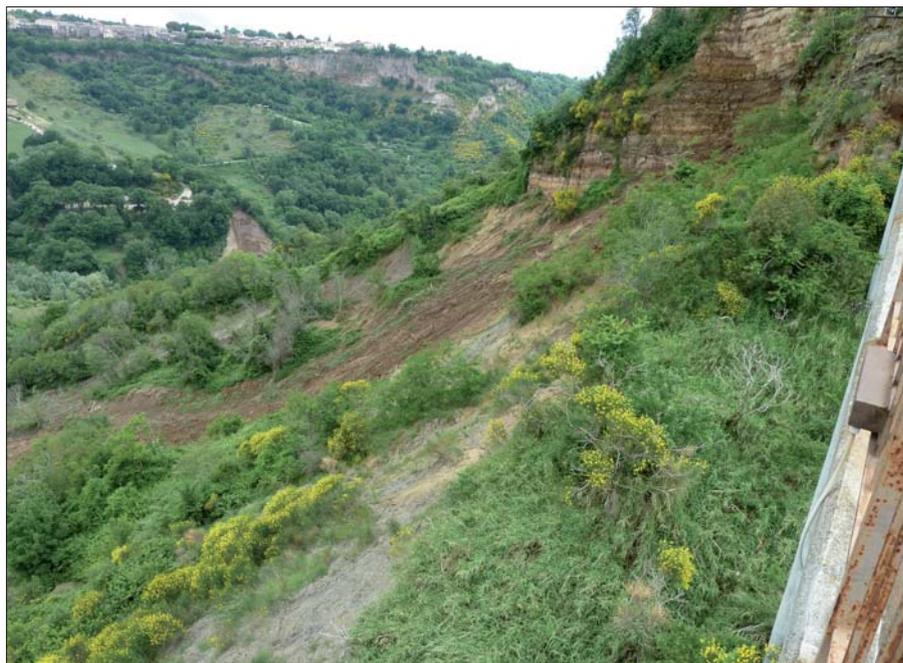
Figura 3 – Una recente frana di crollo che investe la piastra rigida vulcanica lungo il bordo settentrionale del colle di Civita; alla base del versante è l'incisione valliva del Fosso Lubriano. Sullo sfondo l'abitato di Lubriano, sul versante sinistro dell'omonimo Fosso (Foto Gisotti, del 24.05.2015)

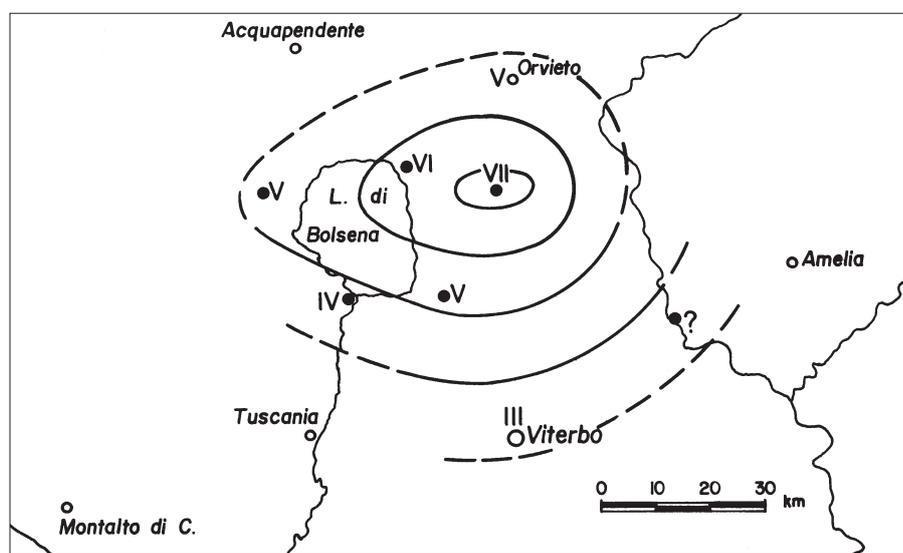
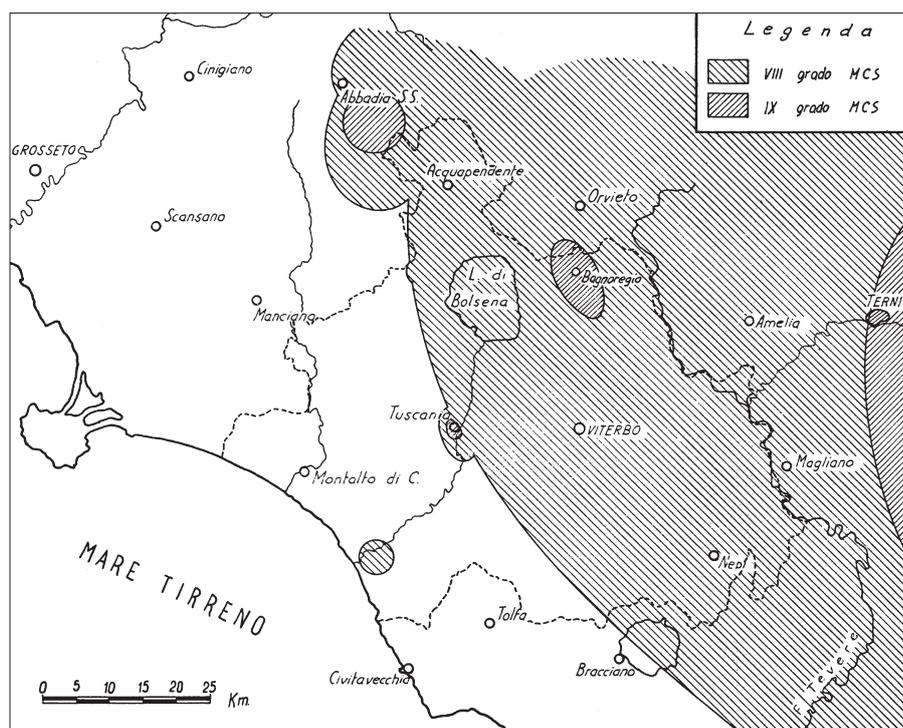
Figura 4 – Mappa superiore A): Carta delle isosisme del terremoto del 21 Giugno 1903 a Bagnoregio. Mappa inferiore B): Massima intensità sismica storica nel Lazio settentrionale dall'anno 1000 al 1980. (Fonte: Margottini, Molin, 1990)

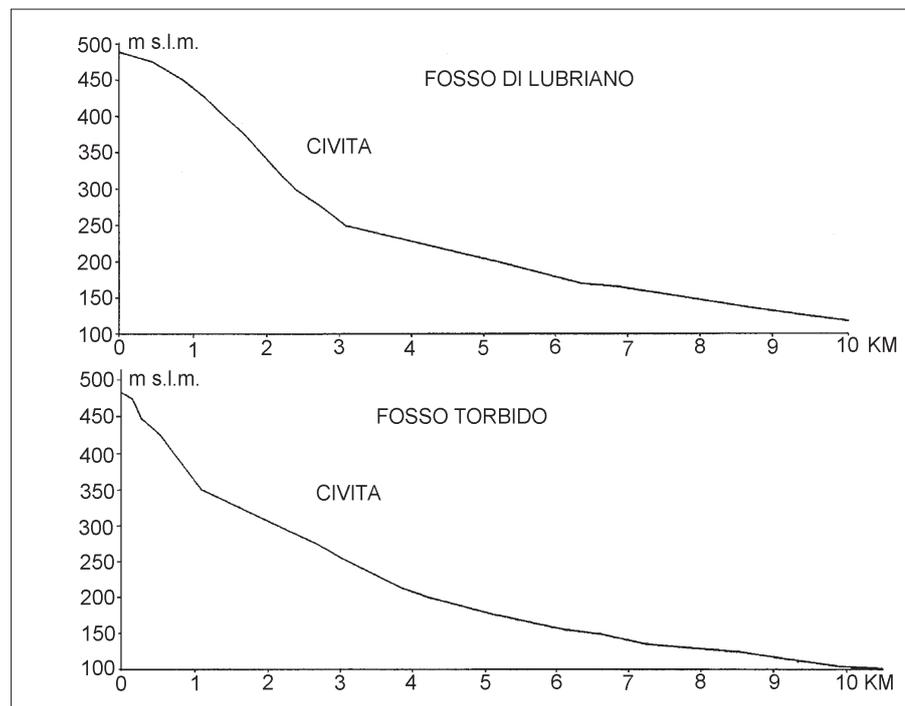
Figura 5 – Profili longitudinali del Fosso di Lubriano e del Fosso Torbido (Fonte: Margottini, Savarese, 1992)

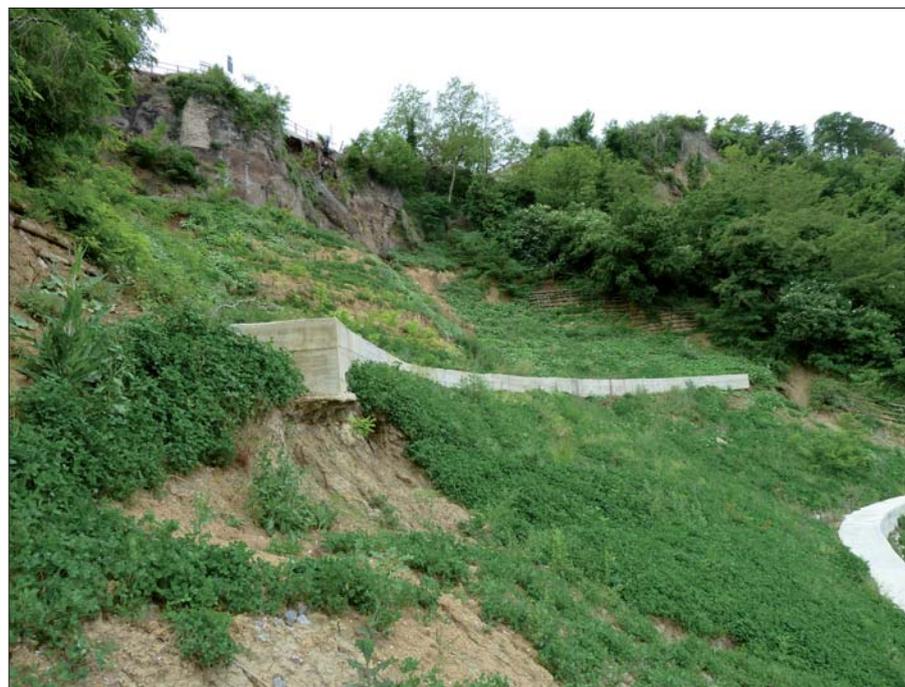
Figura 6 – Scarpata su lato nord della frazione Mercatello (versante destro del Fosso Lubriano), soggetta da tempo ad erosione accelerata e a frane. In alto la rupe tufacea e in basso le argille. Per sostenere il sistema scarpata-strada-edifici furono realizzati una soletta di calcestruzzo armato e tiranti con reti contenitive sulla scarpata tufacea, un sistema di 5 palificate nelle argille, nel periodo 2013-2014. Nell'immagine si nota come la soletta è semidemolita, la scarpata tufacea è colpita da dissesti e la palificata è in parte scalzata (Fonte: G. Gisotti, 2015)

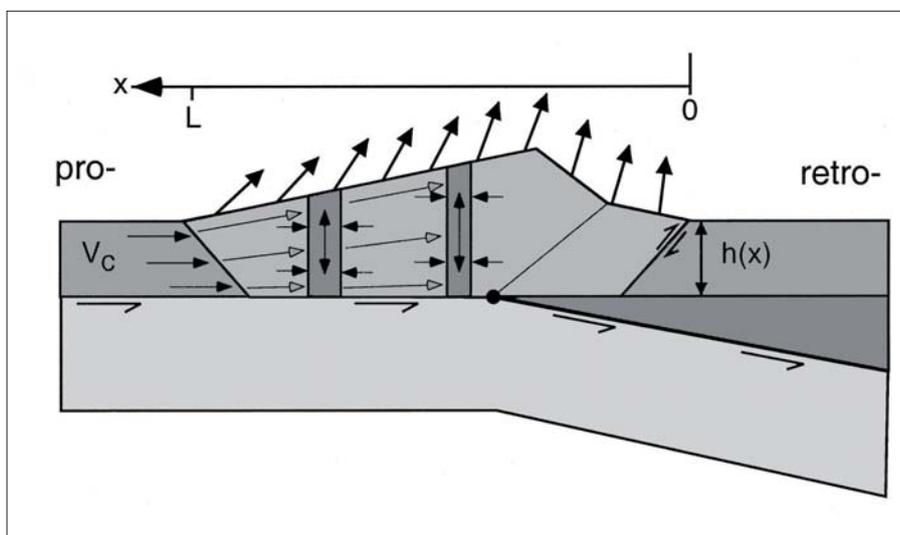
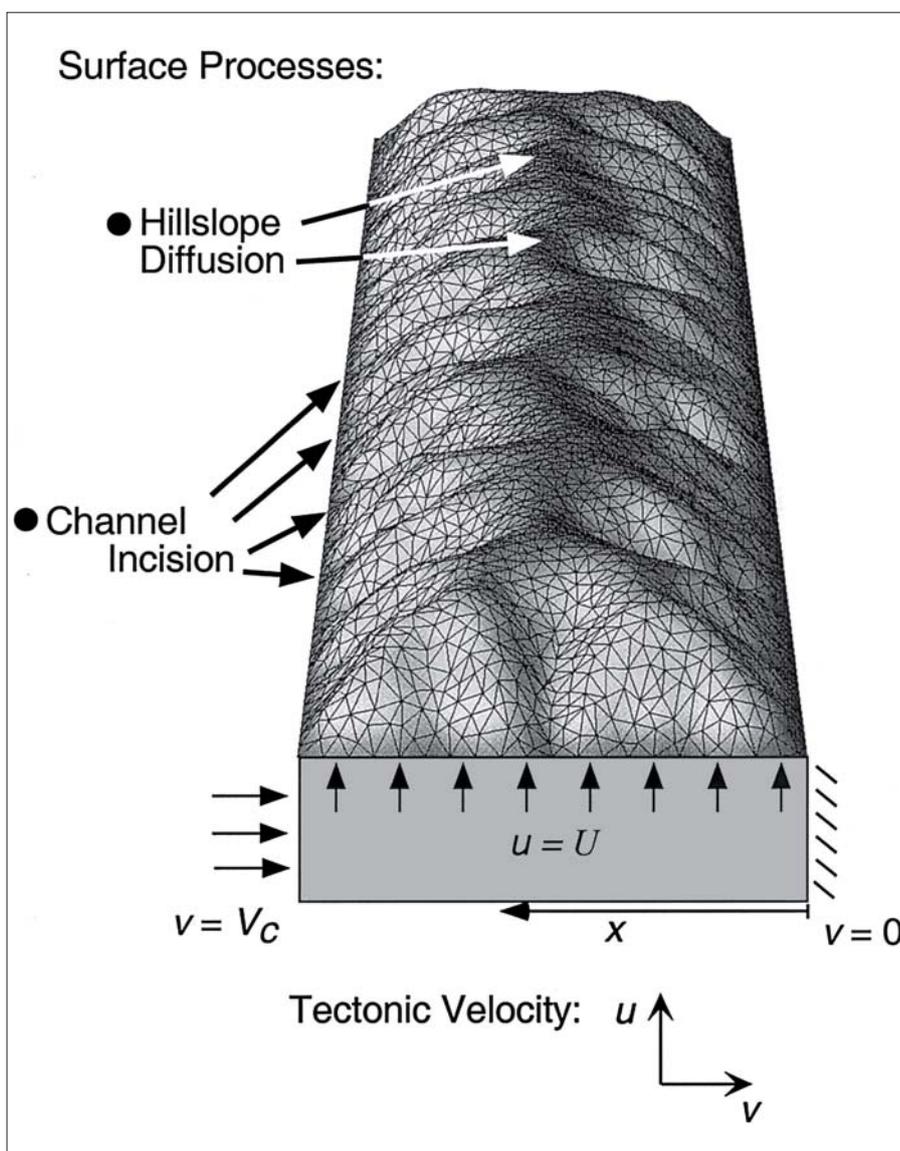
Figura 7 – Nella figura superiore viene rappresentato un settore di crosta terrestre e un raccordo orizzontale negli orogeni convergenti, con il "cuneo di accrezione" dotato di velocità V_c . La componente orizzontale della velocità di superficie aumenta linearmente lungo l'asse x da 0 a L , raggiungendo in L il massimo valore V_c della velocità di convergenza. Si genera un processo di sollevamento tettonico (uplift), controllato dalla velocità di accrezione. Le frecce indicano la direzione e l'intensità delle forze in gioco.

Nella figura inferiore, che si sviluppa in base a quella precedente, vengono evidenziati i processi di superficie e cioè l'area in sollevamento tettonico e i rapporti fra quest'ultimo processo e l'erosione: questa è influenzata da vari fattori, processi fisici e chimici (agenti endogeni ed esogeni, azioni antropiche) ed entità e velocità del sollevamento tettonico. Su tale area si instaurano i processi di erosione sui versanti e di incisione dei canali fluviali, che tendono ad abbassarla. L'erosione, indirizzata dalla gravità, è la risposta inevitabile al sollevamento. La degradazione dell'area si misura mediante il "tasso di erosione". La macromorfologia dei rilievi è fortemente controllata dalla velocità di sollevamento tettonico e dall'entità dell'erosione. V_c = velocità di convergenza; u = componente verticale della velocità di superficie; v = componente orizzontale della velocità di superficie (Fonte: Willet et al., 2001)

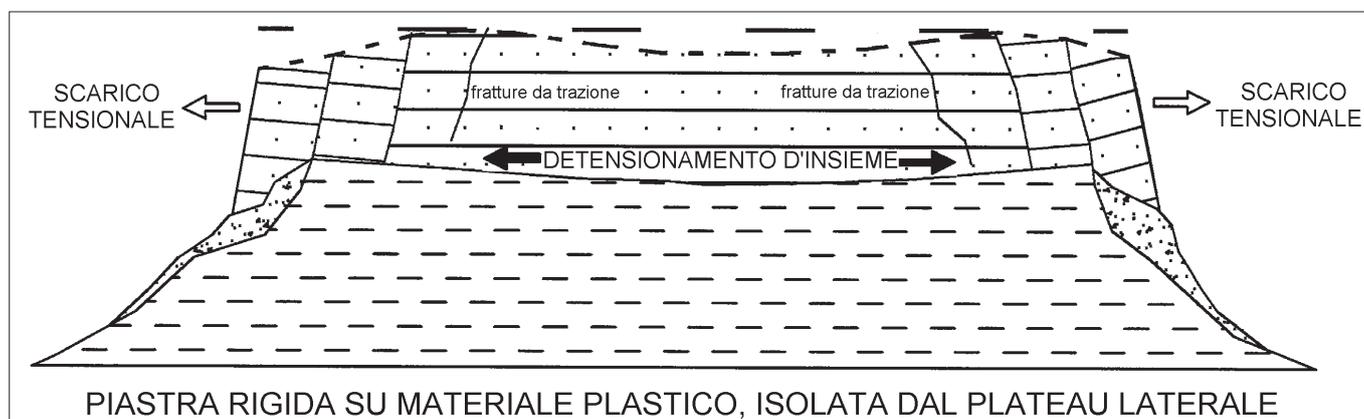
Figura 8 – Schema bidimensionale (non in scala) di un assetto geomorfologico di una rupe rigida con un substrato di argille plastiche; ai fianchi sono detriti di frana e/o di versante. A causa del contrasto di rigidità esistente tra i due litotipi posti a contatto (ossia il substrato è più deformabile della placca) e alla loro diversa resistenza all'erosione, si verifica un "detensionamento d'insieme" (stress relief) con conseguente messa in trazione della placca litoide in corrispondenza della sua porzione marginale. Tale processo consegue allo scorrimento del materiale plastico sottostante la placca, la quale si inflette sotto il proprio peso in corrispondenza della sua porzione più interna. Dall'analisi dello stato di deformazione si evidenzia: a) scorrimento lungo le discontinuità presso la parete della rupe; b) presenza di fratture da trazione in superficie; c) individuazione di un prisma di potenziale distacco dal margine della rupe, esteso di alcuni metri verso il suo interno. Parallelamente la rupe è sottoposta a un processo di "scarico tensionale" (stress release) in corrispondenza del suo margine, in relazione al suo isolamento dai litotipi circostanti (il plateau ignimbrico) ad opera degli agenti erosivi (approfondimento delle valli) e favorito dalla degradazione meteorica delle porzioni di roccia più superficiali.

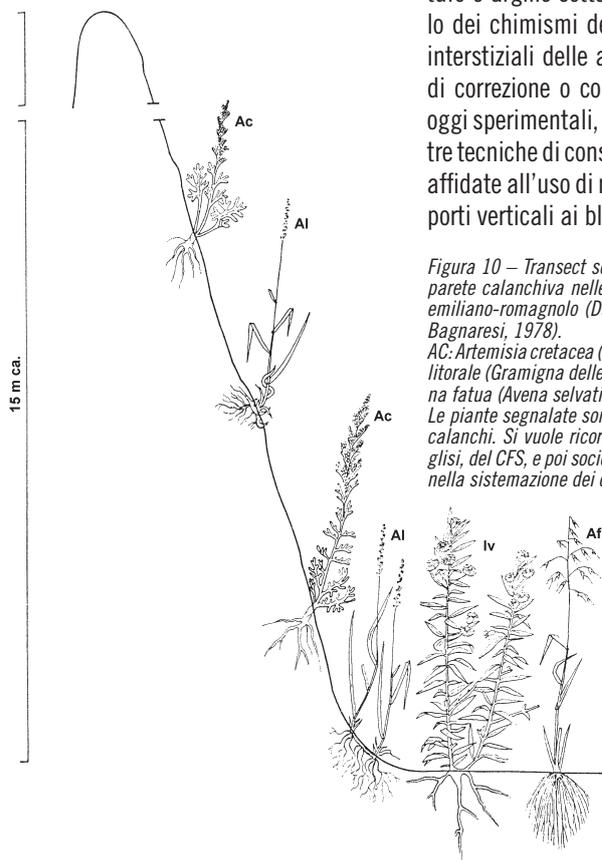
Figura 10 – Transect schematico della vegetazione in una parete calanchiva nelle argille plioceniche dell'Appennino emiliano-romagnolo (Da Ferrari C., Speranza M., 1975, in Bagnaresi, 1978). AC: *Artemisia cretacea* (Assenzio dei calanchi); Al: *Agropyron litorale* (Gramigna delle spiagge); Iv: *Inula viscosa*; Af: *Avena fatua* (*Avena selvatica*). Le piante segnalate sono solo alcune di quelle pioniere dei calanchi. Si vuole ricordare l'opera dell'ing. Salvatore Puglisi, del CFS, e poi socio AIPIN, che è stato attivo in Lucania nella sistemazione dei calanchi

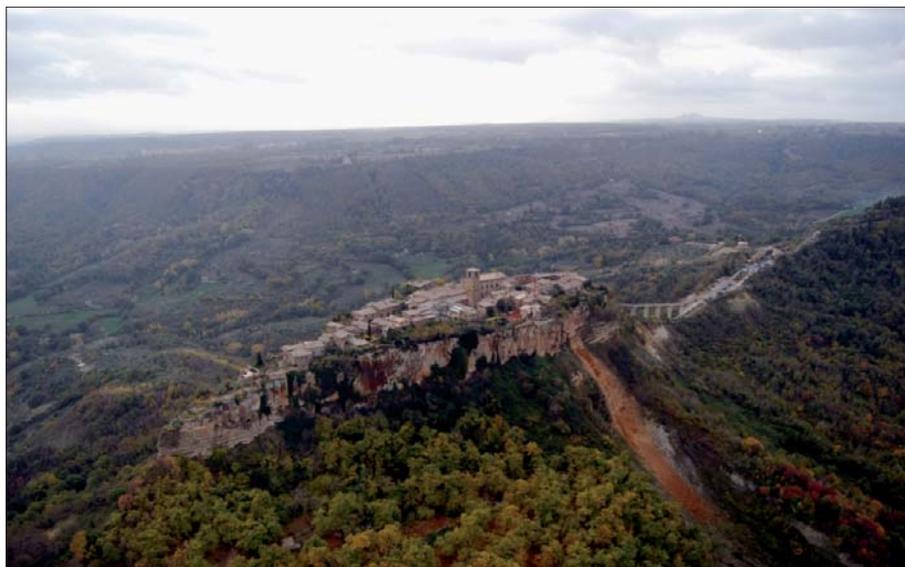
Figura 2 – La rupe di Civita di Bagnoregio

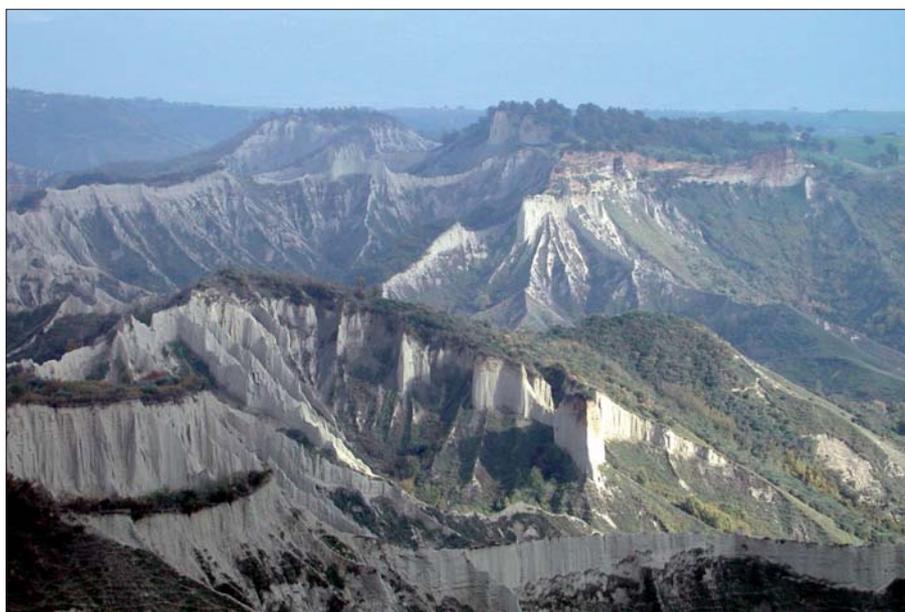
Figura 3 – La valle dei calanchi

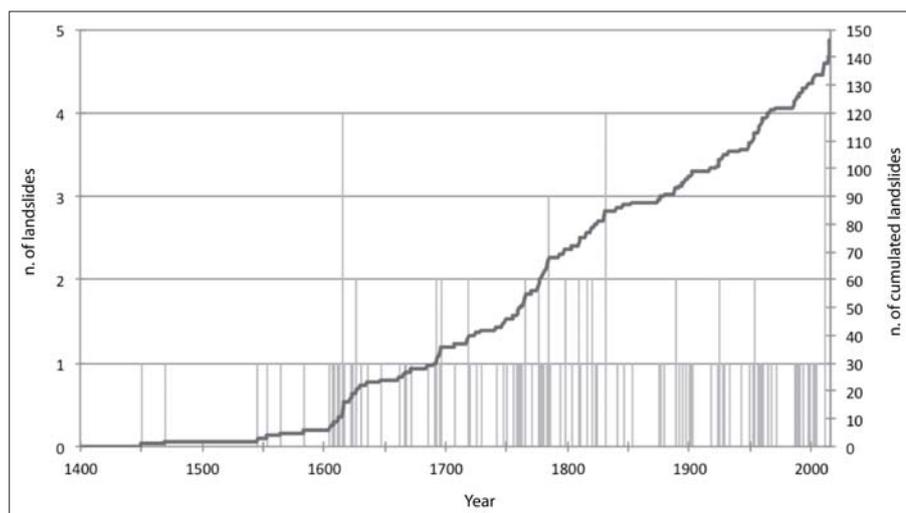
Figura 5 – Evoluzione dei principali fenomeni franosi sul colle e pendici di Civita di Bagnoregio

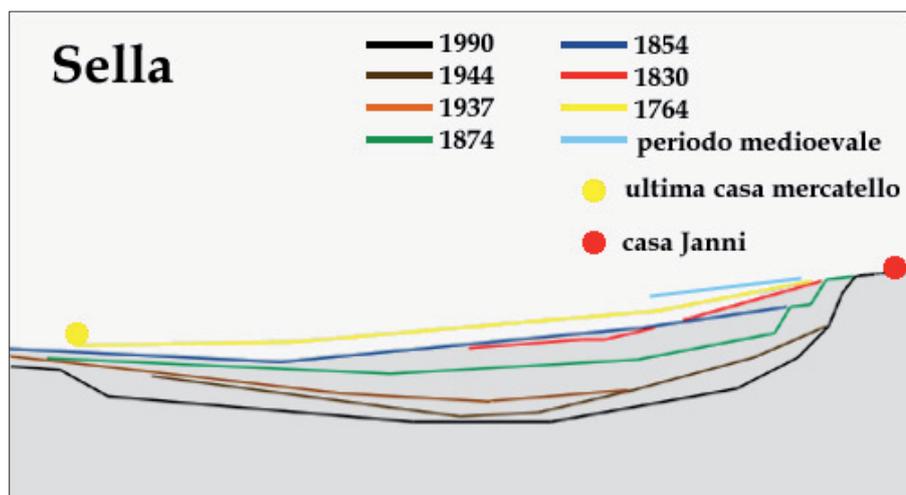
Figura 6 – Evoluzione della sella di accesso tra Bagnoregio e Civita, dall'epoca medioevale ad oggi (Margottini, 1990, ridisegnato)

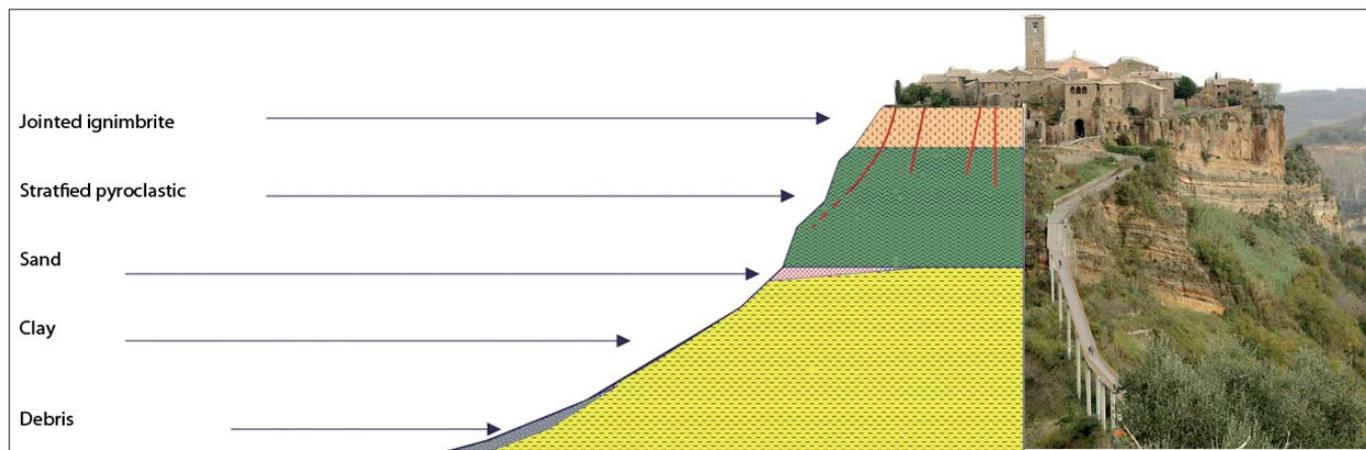
Figura 8 – La sequenza stratigrafica di Civita di Bagnoregio (Margottini e Di Buduo, 2016)

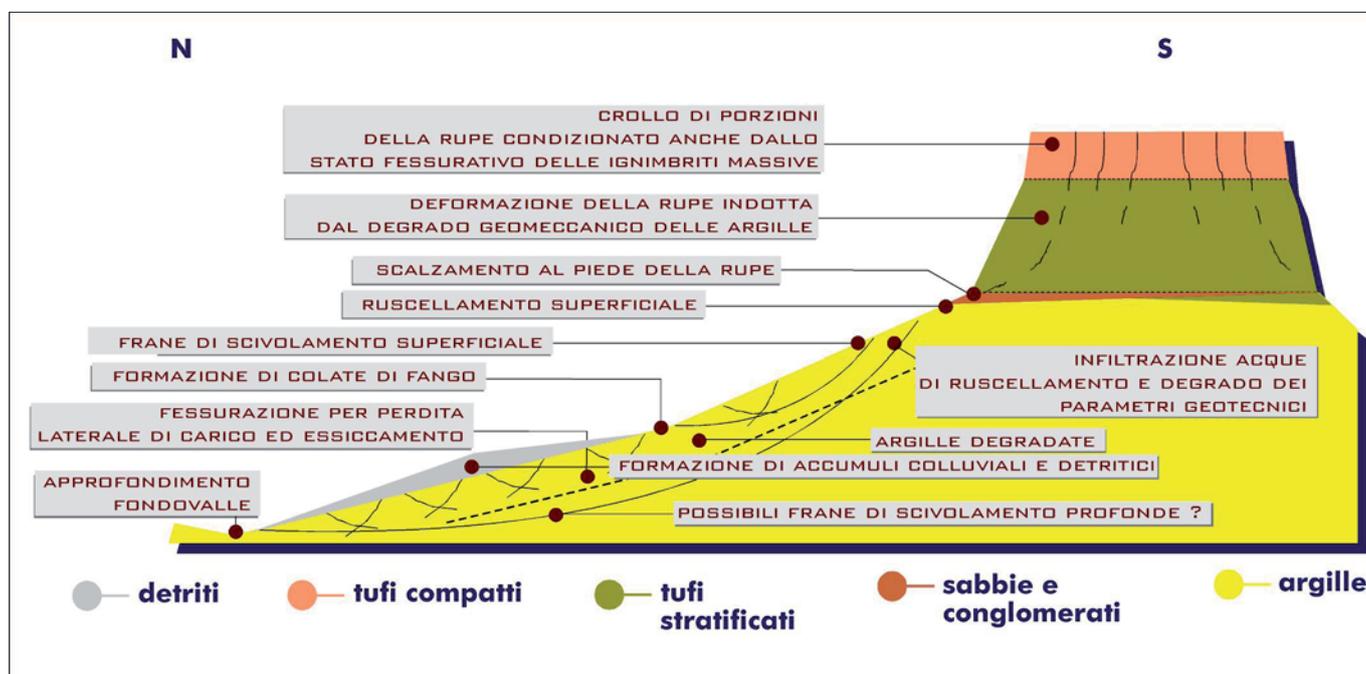
Figura 9 – Fenomeni geomorfologici agenti sulla rupe di Civita di Bagnoregio

L'area di Civita è interessata da vistosi fenomeni gravitativi attivi o quiescenti, che interessano sia i versanti argillosi che la rupe tufacea, dovuti ad un complesso di cause tra loro strettamente collegate (Fig. 9). In particolare, l'approfondimento del fondovalle ad opera dei torrenti settentrionale e meridionale ha modellato i versanti impostati nella formazione argillosa con pendenze tali da superare talvolta le condizioni di stabilità. Lungo questi versanti si manifestano colate di fango e di detrito, scorrimenti rotazionali, colate lente e fenomeni di soliflusso, specialmente in occasione di abbondanti precipitazioni; a causa dell'impossibilità di attecchimento della vegetazione, si generano fenomeni di erosione calanchiva provocati da un dilavamento delle formazioni argillose da parte delle acque plu-

lo scalzamento della base del bancone tufaceo di copertura ed il conseguente progressivo distacco di porzioni dello stesso, secondo superfici di discontinuità subverticali. La percolazione di acque meteoriche nelle rocce piroclastiche fessurate determina inoltre, al contatto con la sottostante formazione argillosa, l'instaurarsi di una falda acquifera di limitata estensione, con numerose emergenze localizzate, che favorisce il degrado della parte superficiale degli strati argillosi.

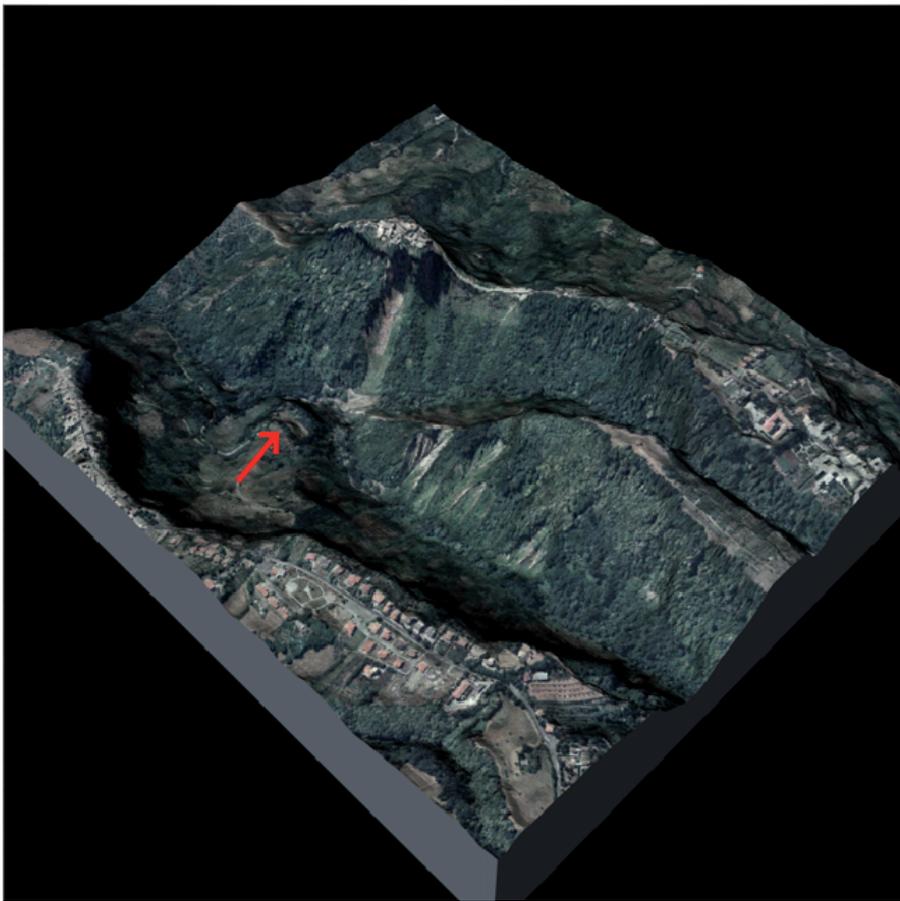
Figura 10 – Individuazione della grande frana del 1114 A.D. che ha spostato l'alveo del fiume verso Civita di Bagnoregio, innescando i grandi fenomeni di instabilità ancora attivi (Margottini, 2013)

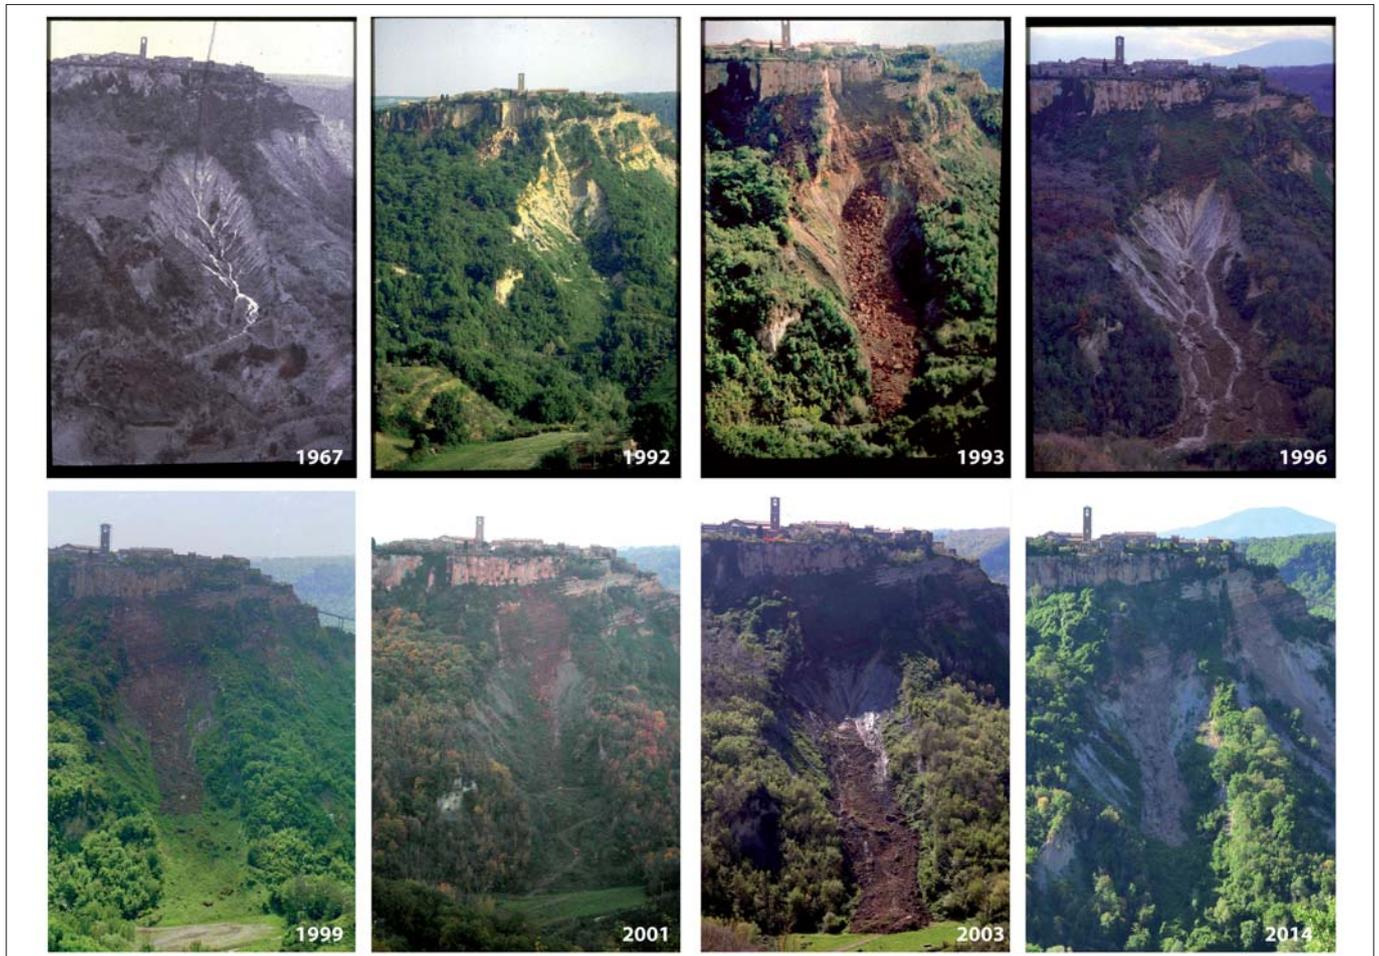
Figura 11 – Versante Nord di Civita di Bagnoregio in corrispondenza dell'incisione denominata "Cavon Grande", dal 1967 ad oggi, con i fenomeni franosi del 1992, 1993, 1996, 1999, 2001, 2003 e 2014 (Margottini e Di Buduo, 2016)

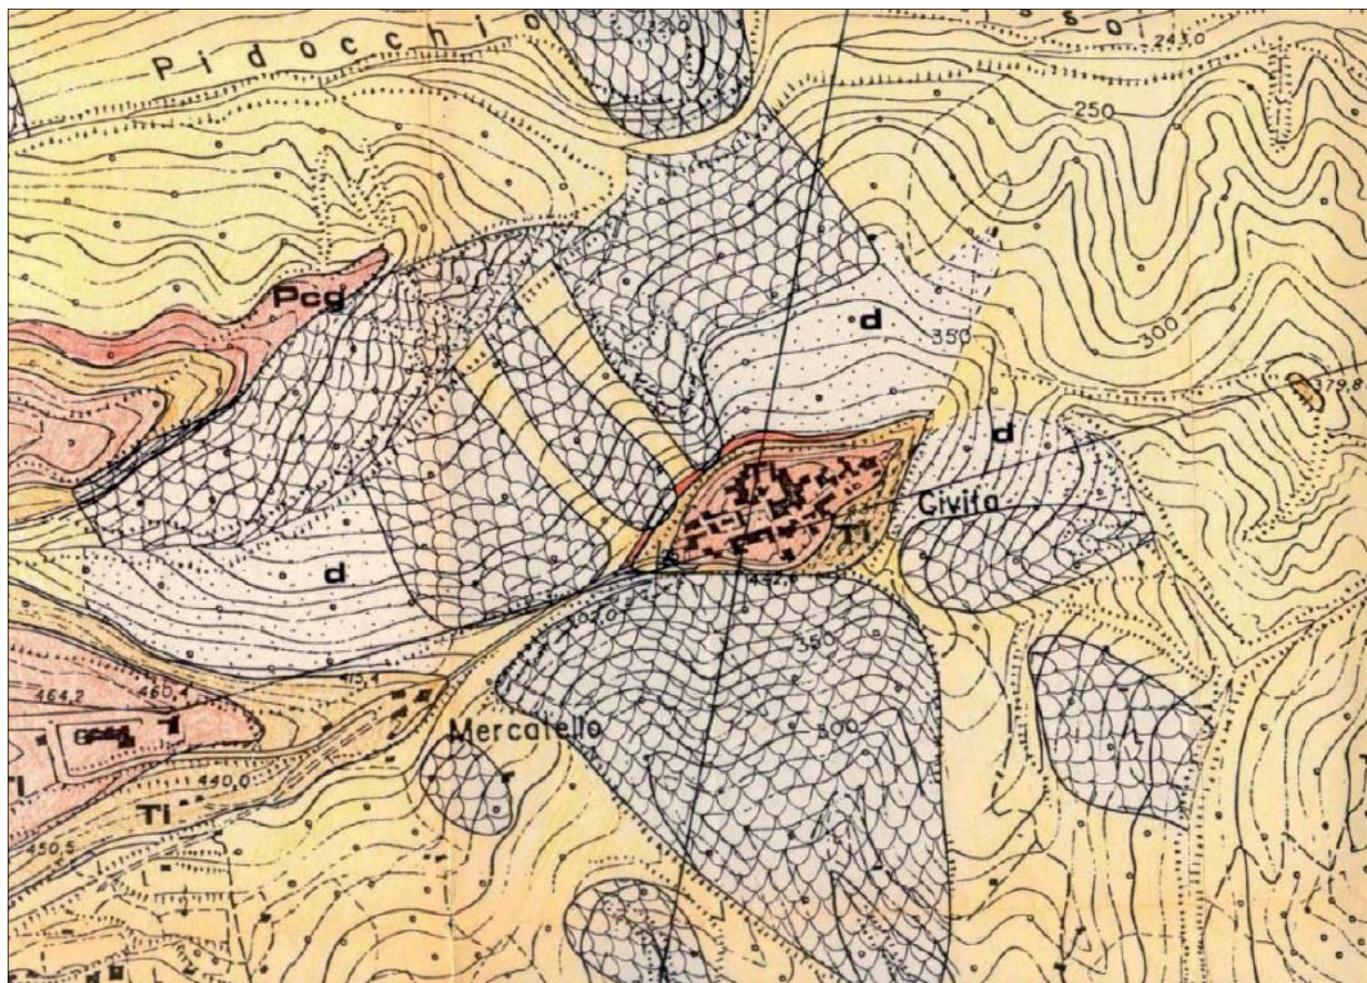
Figura 12 – Carta geologica di Civita di Bagnoregio e dintorni; (Focardi G. 1992)

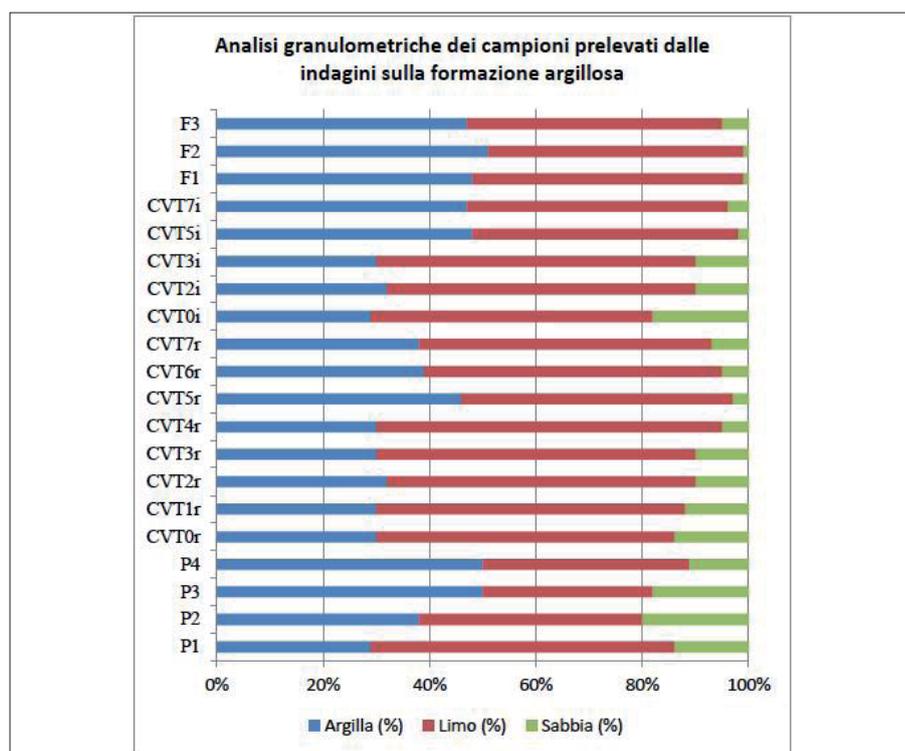
Figura 13 – Analisi granulometriche dei diversi campioni analizzati (dati delle campagne d’indagini ed elaborazione da Urbani, 2016)

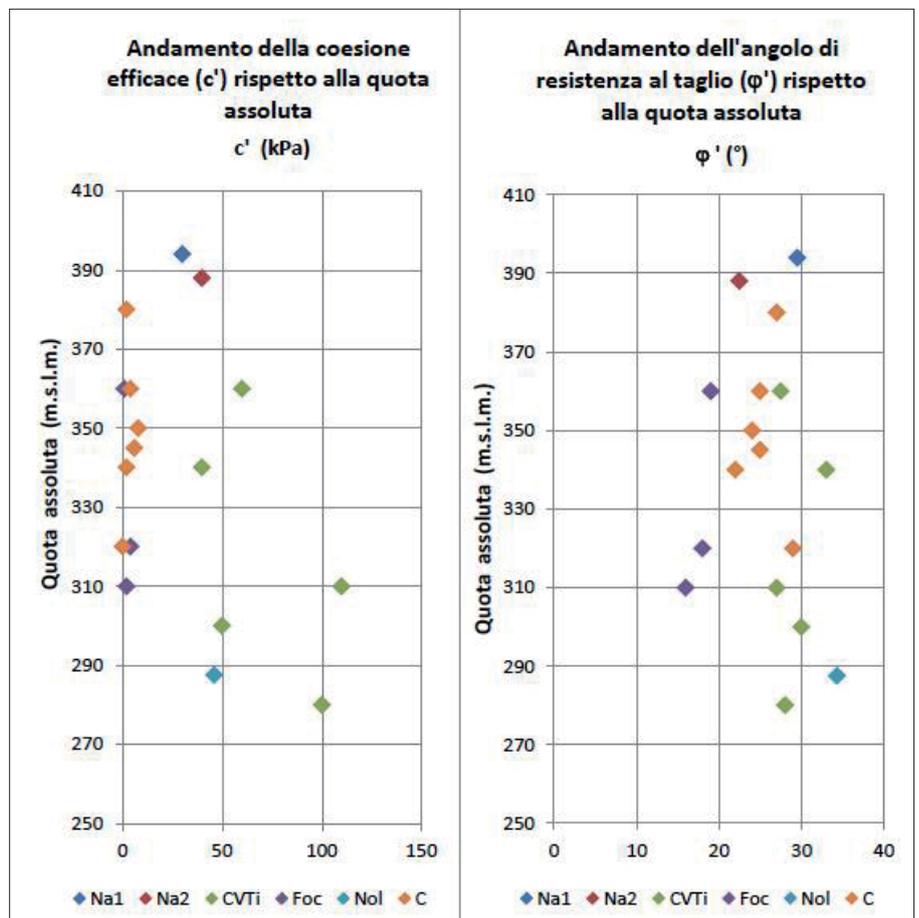
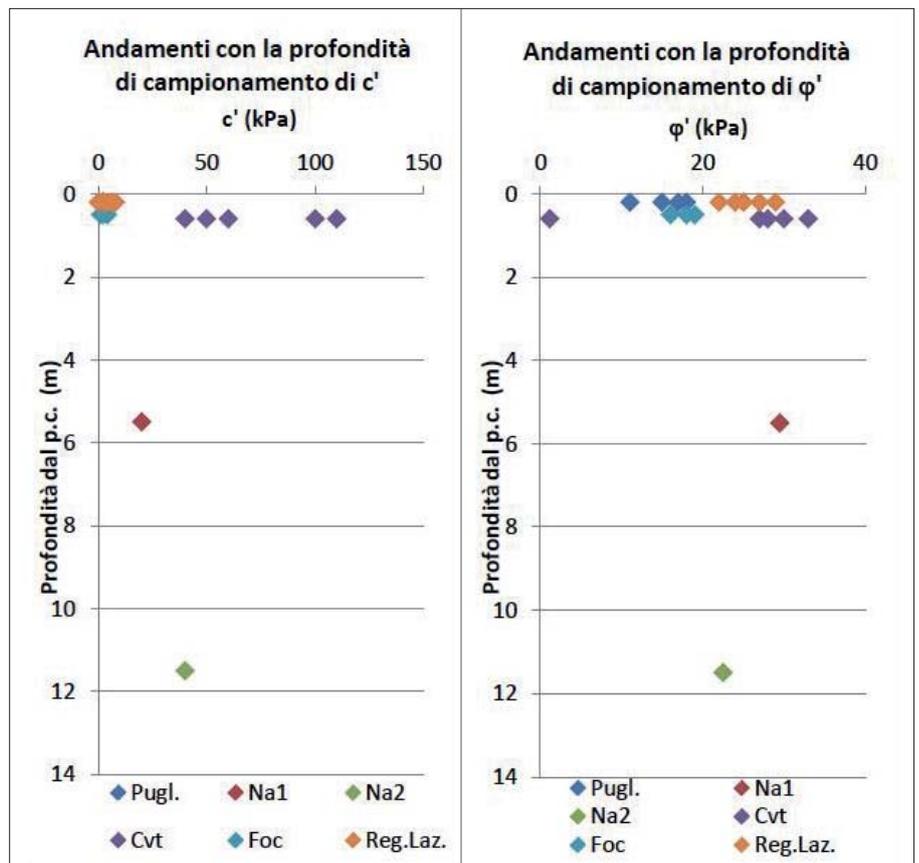
Figura 15 – Distribuzione di coesione efficace ed angolo di attrito, in funzione della quota di prelievo del campione e della profondità di campionamento (dati delle campagne d'indagini ed elaborazione da Urbani, 2016)

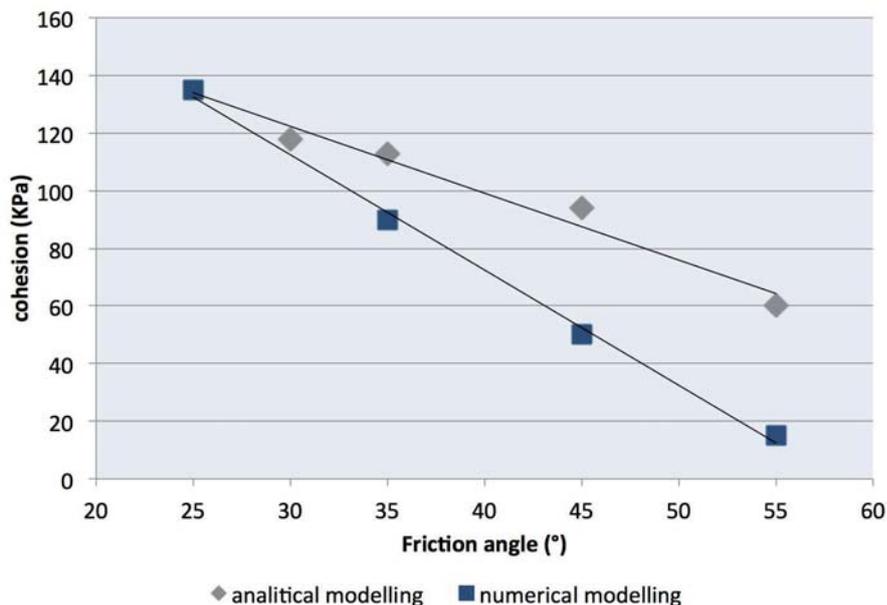
Figura 17 – Confronto tra modellazione analitica e numerica nella back analysis della frana del 1993 sulle piroclastiti stratificate. Il modello numerico è stato redatto Urbani (2016) mentre quello analitico è di Margottini, in Iacurto (2002)

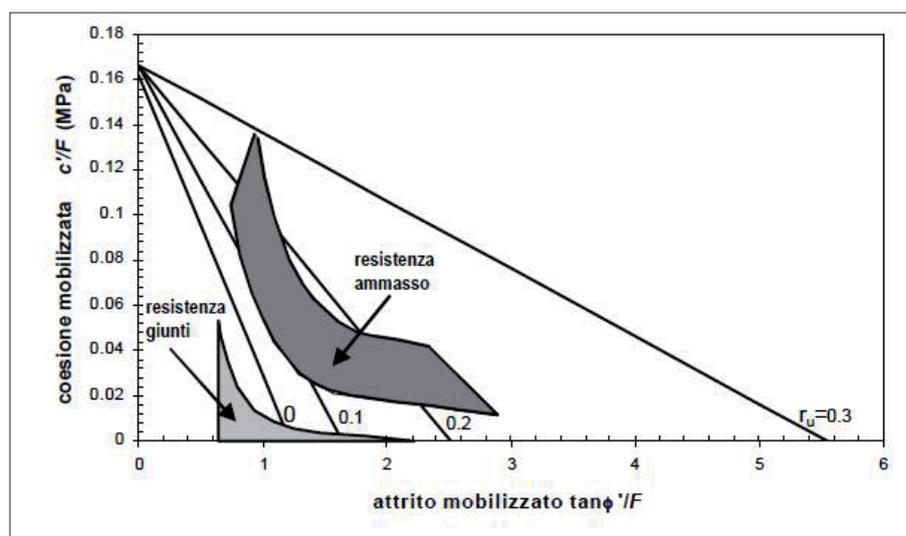
Figura 18 – Coesione mobilizzata in funzione dell'attrito mobilizzato per diversi valori del rapporto delle pressioni interstiziali r_u , confrontata con i campi relativi alla resistenza dei giunti e dell'ammasso roccioso. c' =coesione; ϕ' =angolo di attrito; F = fattore di sicurezza

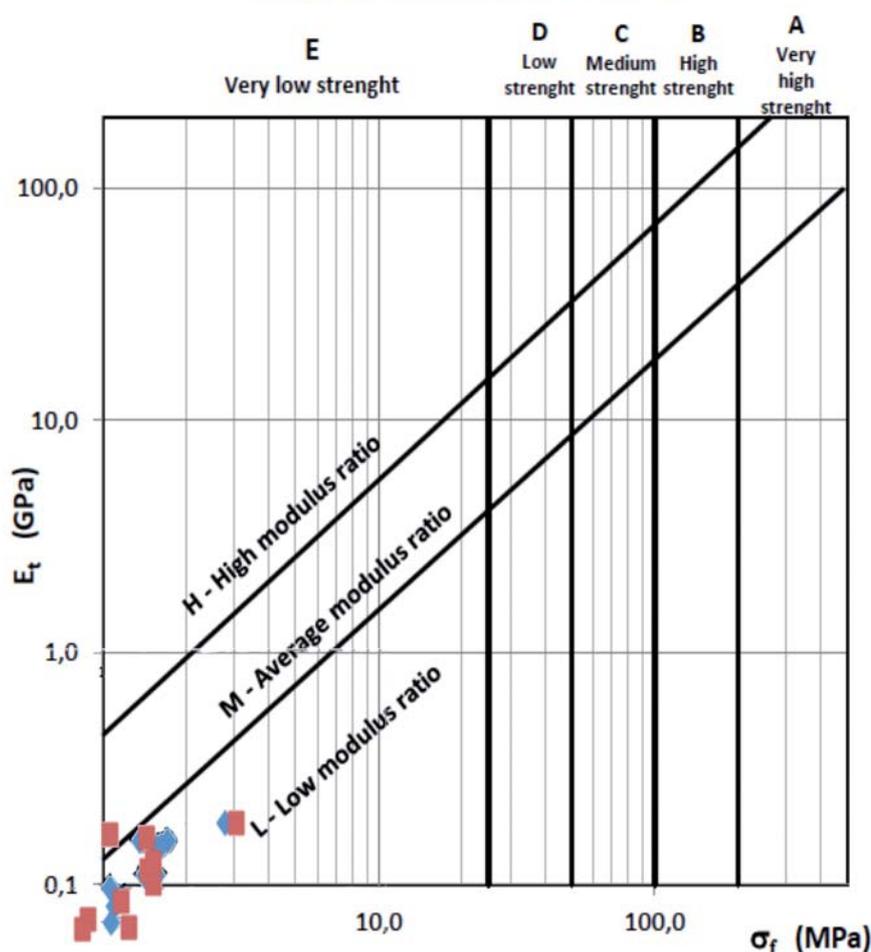
Figura 19 – Diagramma Deere-Miller per la formazione dell'ignimbrite massiva tefritico-fonolitica. In rosso sono i campioni essiccati ed in azzurro quelli saturi (dati da Iacurto & Priori, 1995)

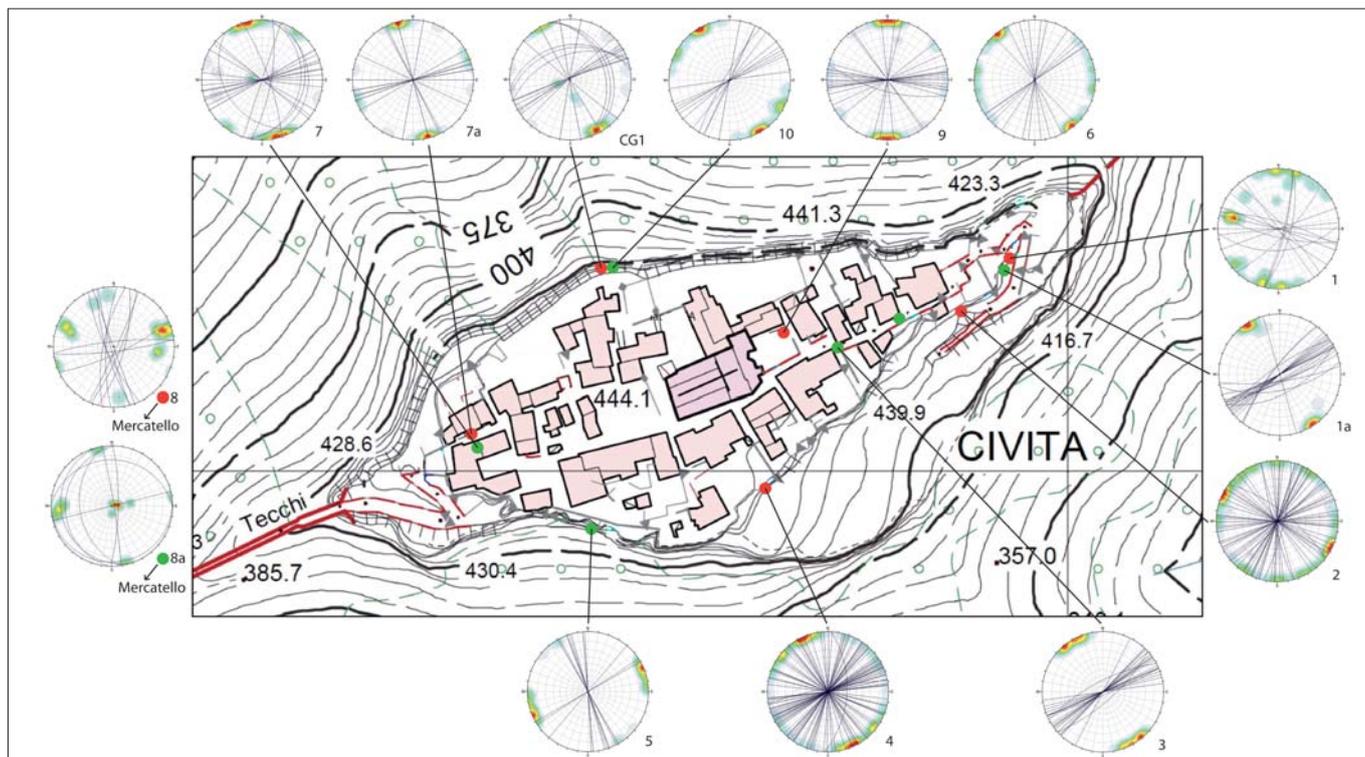
Figura 20 – Analisi strutturale sulla rupe di Civita di Bagnoregio. In rosso le stazioni eseguite sulla formazione dell'Ignimbrite massiva ed in verde quelle sulle piroclastiti stratificate

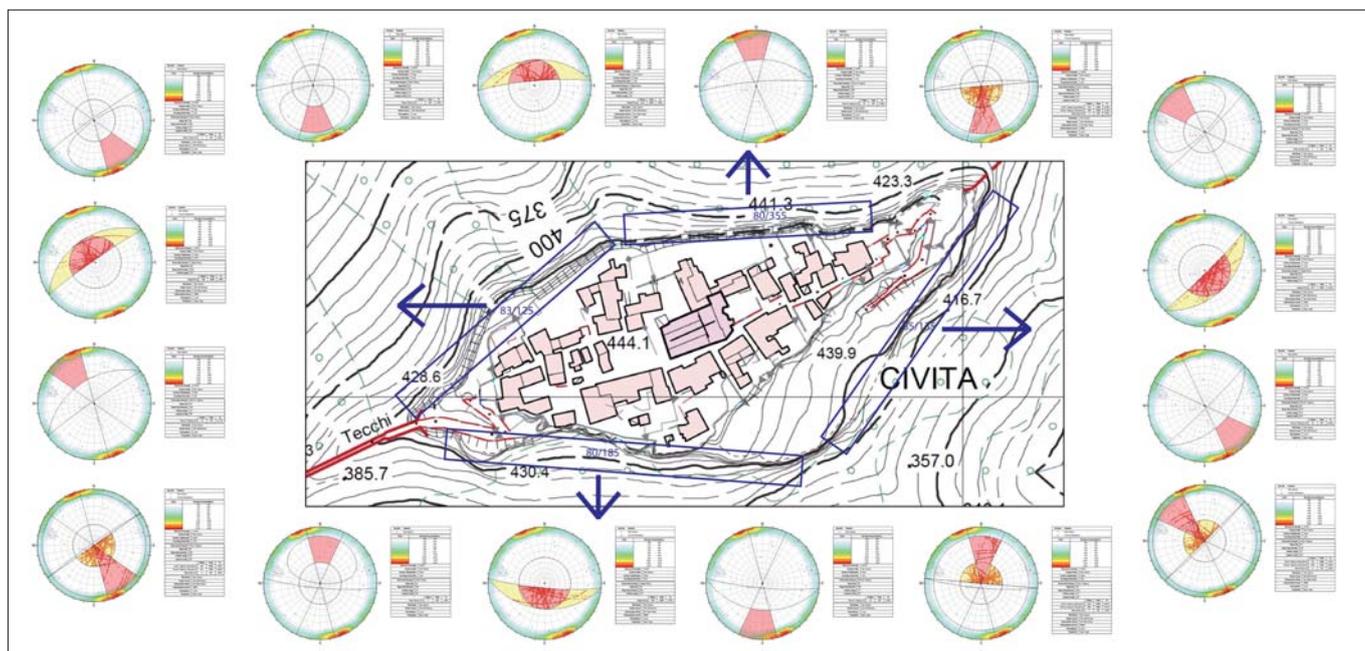
Figura 21 – Analisi cinematica relativa alla parte alta della rupe (ignimbrite massiva) nei diversi settori di Civita. Gli stereonet, per ogni lato, riportano, da sinistra verso destra, la propensione agli scivolamenti planari, ai cunei di roccia, ai toppling fessurali ed ai toppling diretti

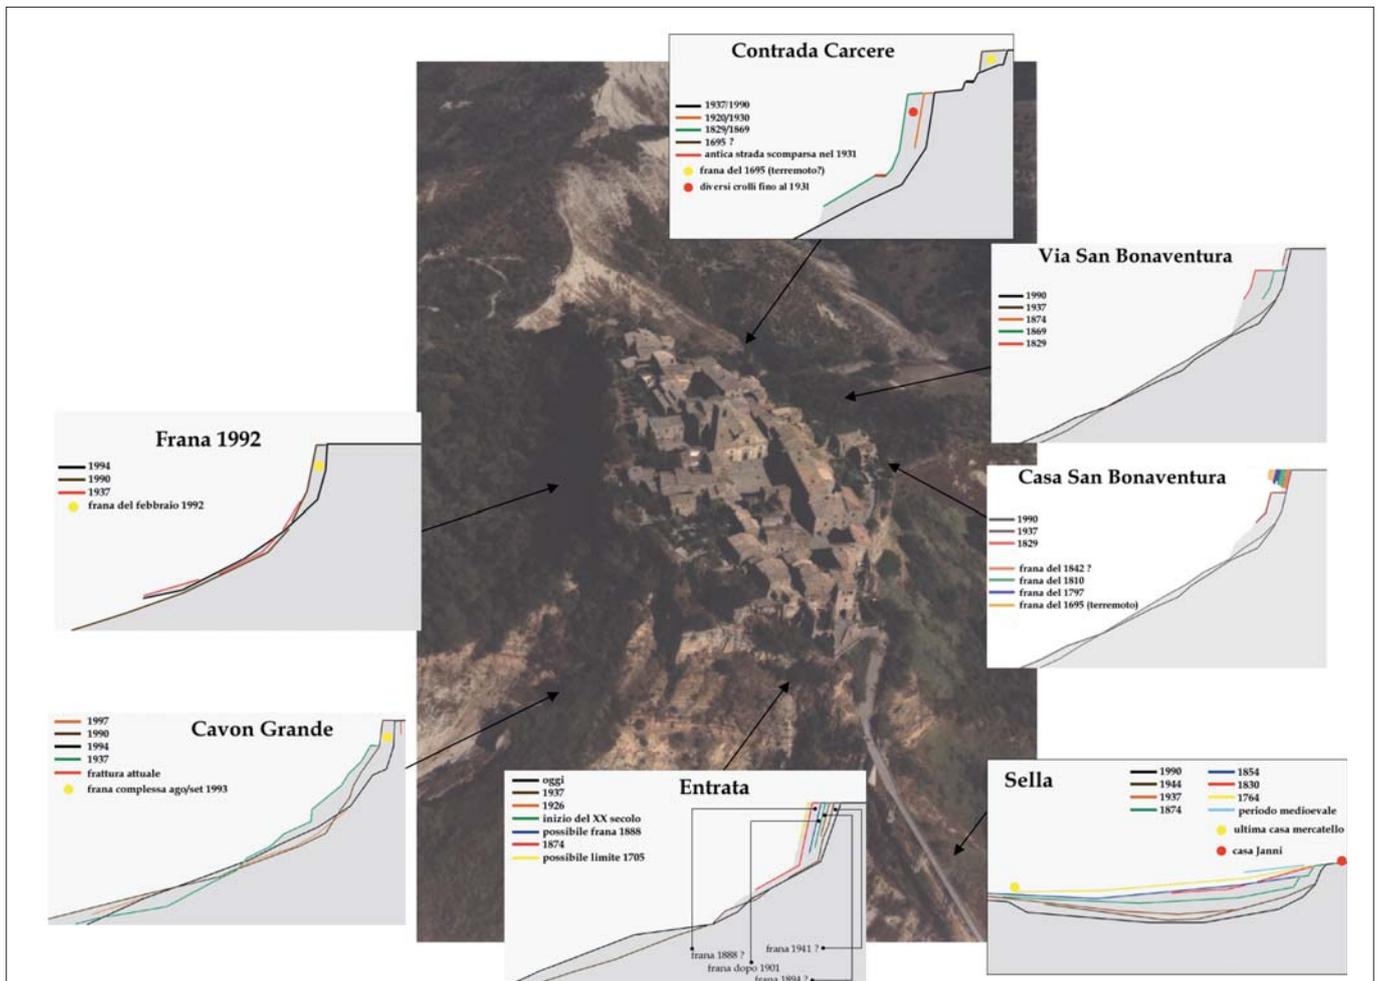
Figura 22 – Ricostruzione paleomorfologica della superficie di Civita di Bagnoregio negli ultimi secoli
