Geologia dell'Ambiente

Atti del convegno

Idee per salvare Civita di Bagnoregio

BAGNOREGIO, 31 OTTOBRE 2015

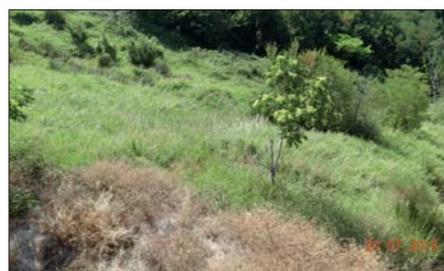
Figura 2 – Versante sud. Fitocenosi erbacee ad *Arundo pliniana* (foto L. Filesi)

Sui versanti argillosi si ritiene perciò che le specie da favorire, attraverso interventi di ingegneria naturalistica sia innanzi tutto la canna di Plinio accompagnata dalla ginestra e dall'inula. La canna di Plinio presenta molteplici vantaggi nell'ottica di stabilizzazione in quanto costituisce un intreccio di rizomi e presenta notevoli capacità di evapotraspirazione.

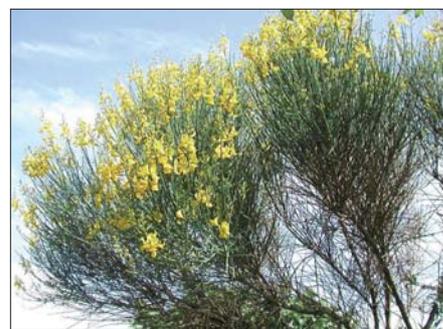
Figura 3 – Versante nord. Presenze di *Spartium junceum* (foto L. Filesi)

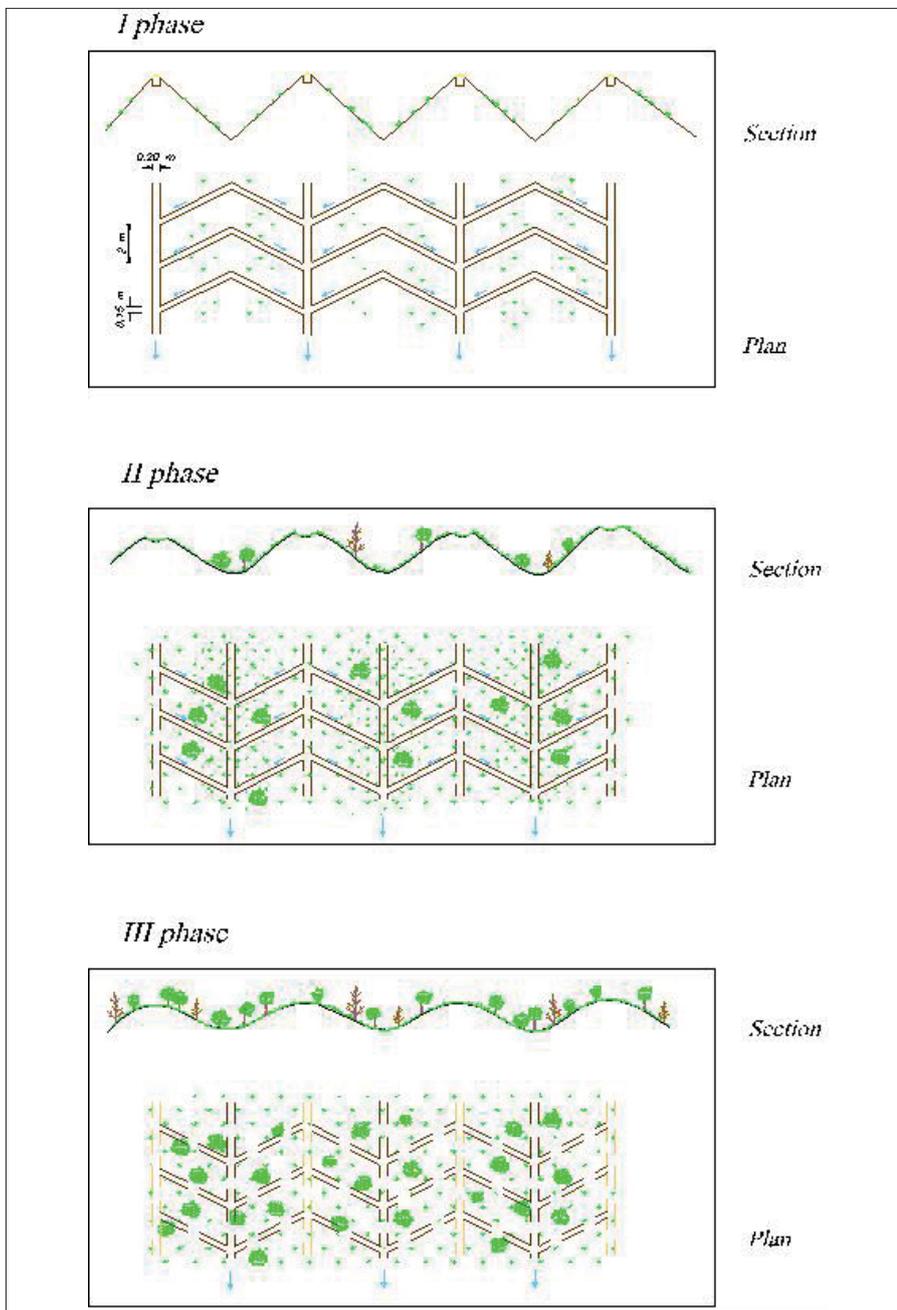
Figura 5 – Schema della sistemazione di un versante calanchivo. Nella 1^a fase si aprono sulle creste dei piccoli canali erodenti, per avviare la demolizione che verrà esaltata dagli apporti idrici dei solchetti, disposti a spina, che intercettano il ruscellamento e dagli impluvi lo riversano nei displuvi. Essendo stata impedita la formazione delle colatine di fango la vegetazione spontanea si afferma nelle vallecole. Nella fase successiva si sarebbe dovuto invertire la disposizione dei solchi a spina per deviare le acque precedentemente incanalate sulle creste verso le vallecole già rivestite di vegetazione e dare così modo a queste di ricoprire anche le 'lame' già smussate, ma non è stato fatto (da Puglisi, 1999)

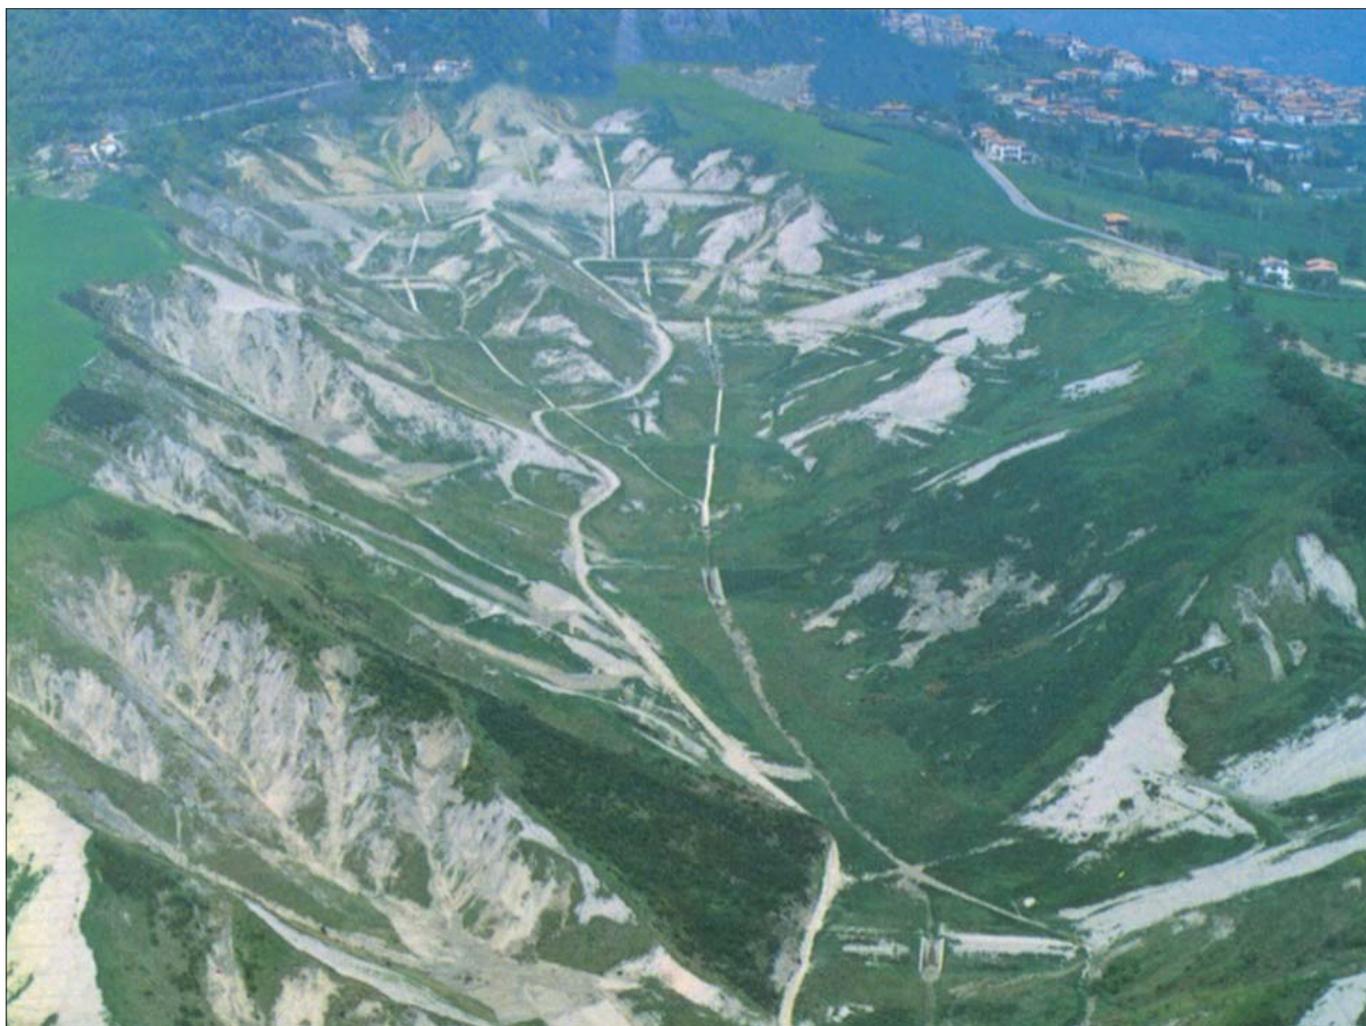
Figura 8 – Panoramica aerea degli interventi di bonifica nel Bacino di Fosso Riva, uno dei più estesi (aprile 1994) - Foto Archivi Dipartimento Territorio e Ambiente RSM

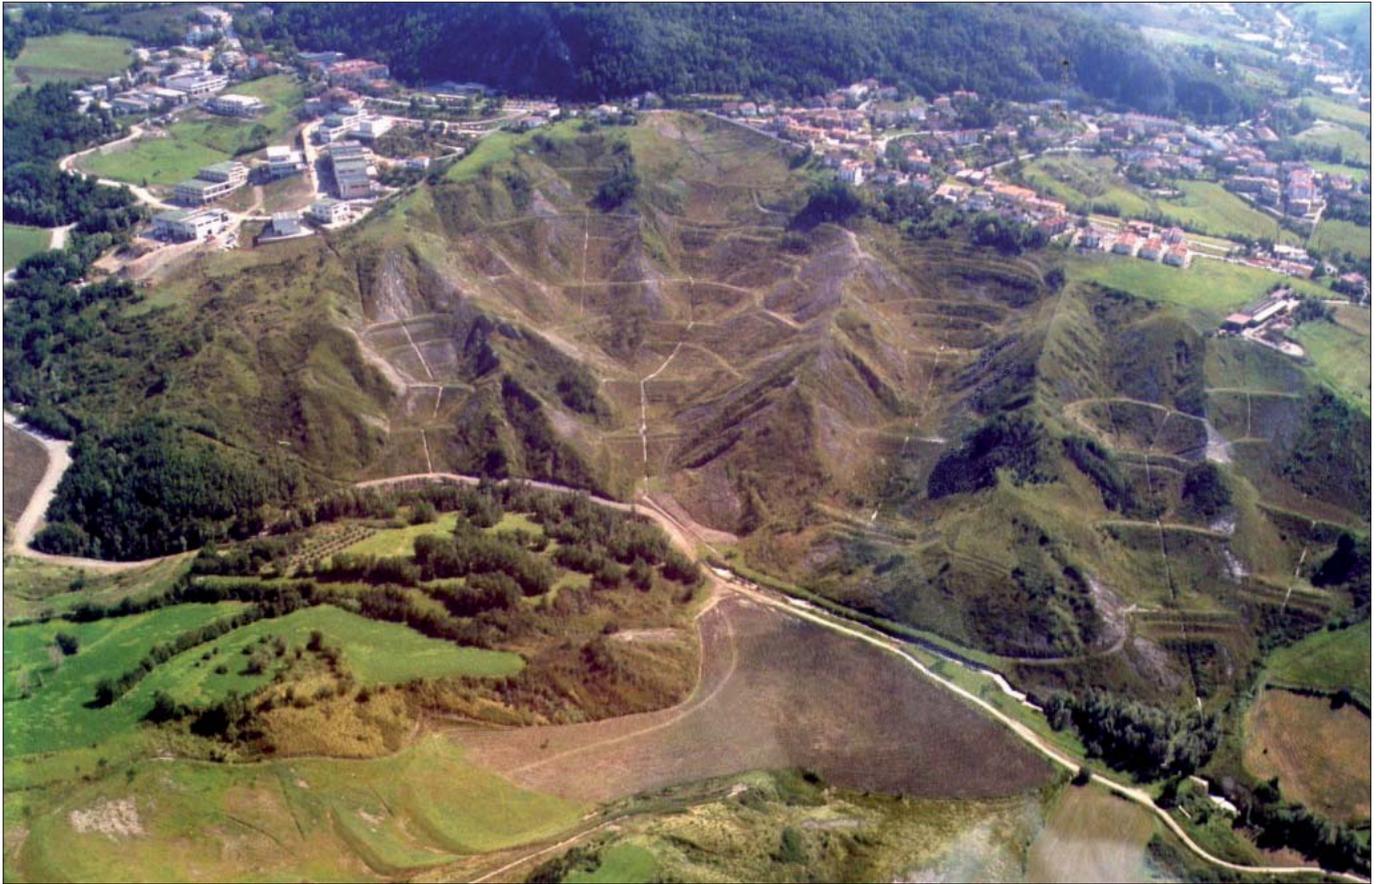
Figura 9 – Vista frontale della bonifica del bacino di Fosso del Re dopo l'idrosemina (ottobre 2002) – Foto Archivi Dipartimento Territorio e Ambiente RSM

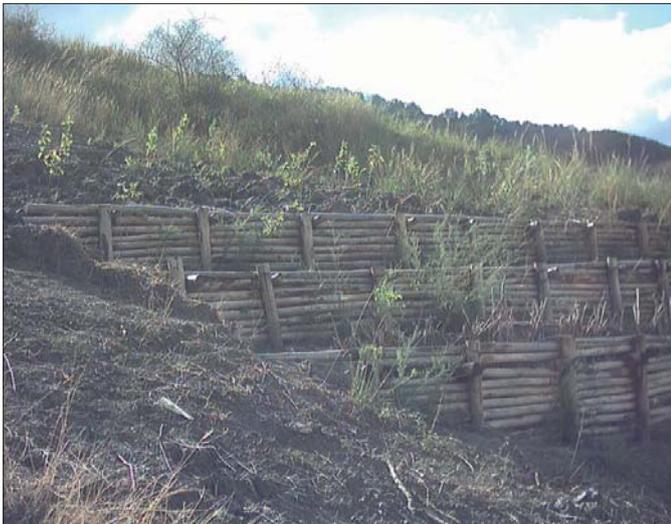
Figura 10 – Briglia viva in legname impiegata per il consolidamento di una nicchia smottata (settembre 2003) - Foto Archivi Dipartimento Territorio e Ambiente RSM

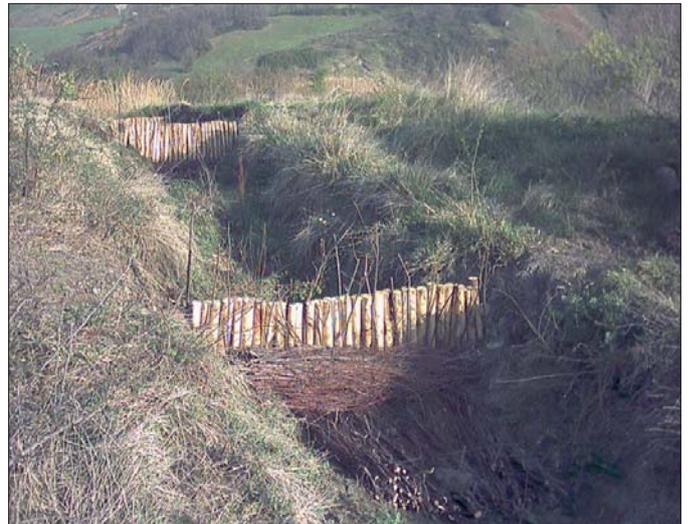
Figura 11 – Palizzata per impluvi in erosione (aprile 2003) - Foto Archivi Dipartimento Territorio e Ambiente RSM

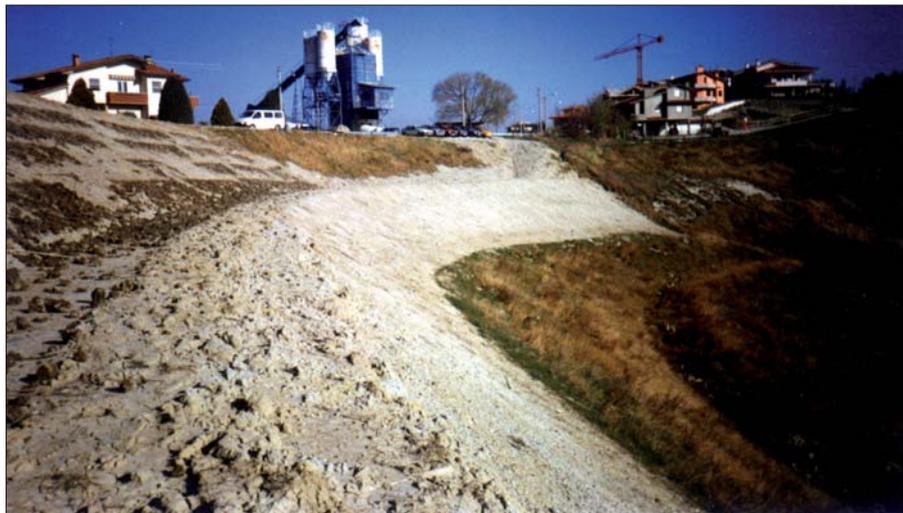
Figura 12 – Interventi stabilizzanti con vimate di *Tamerix* su calanchi loc. Ventoso (S. Marino anni '80) in corso d'opera (foto Sauli)

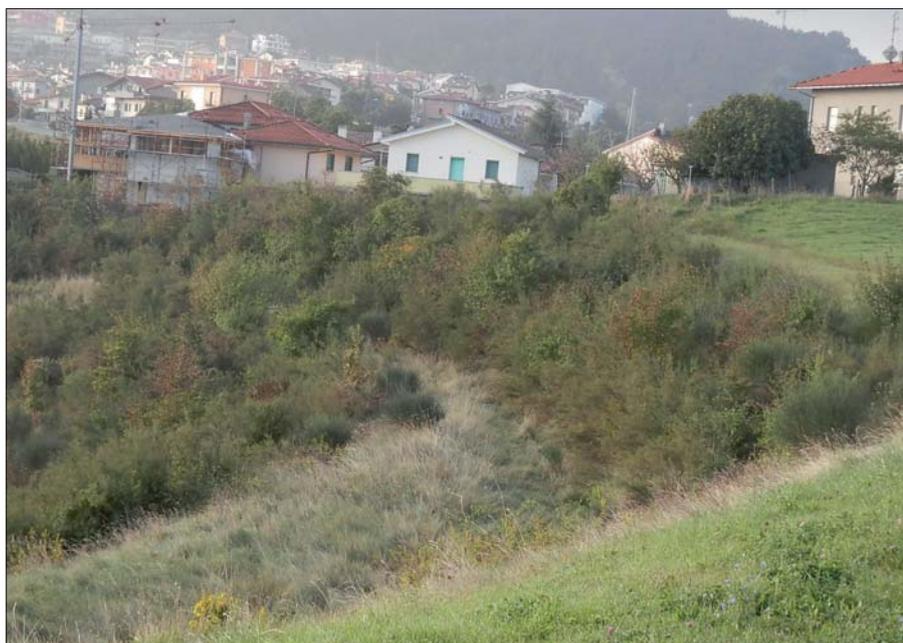
Figura 14 – Dopo 25-30 anni (2014) (Foto Sauli)

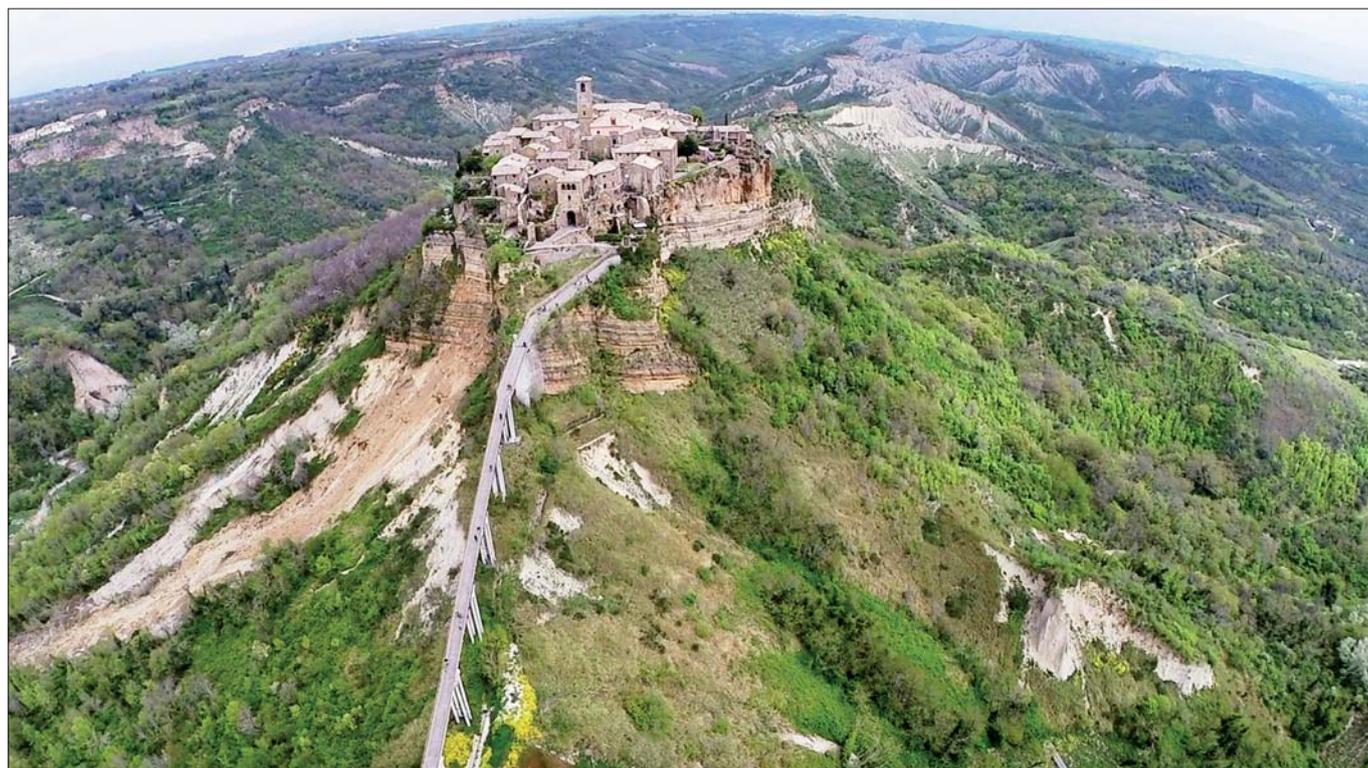
Figura 4 – Panoramica aerea della rupe di Civita di Bagnoregio con gli evidenti fenomeni franosi in atto

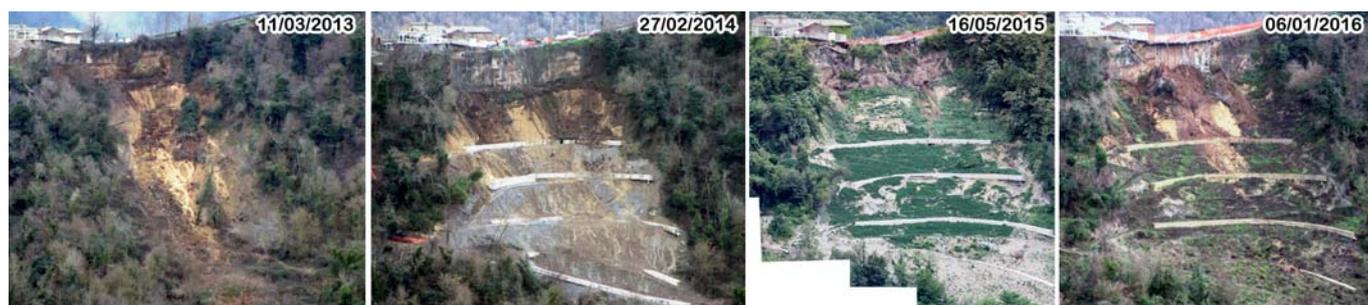
Figura 5 – Versante nord di Mercatello. La soletta in calcestruzzo armato adiacente al fabbricato (in alto, al centro delle foto dal 2014 in poi), trovandosi sospesa per diversi metri sopra il tufo crollato è stata oggetto di un intervento di messa in sicurezza alla fine del 2015 (pali fondati in profondità nelle argille)

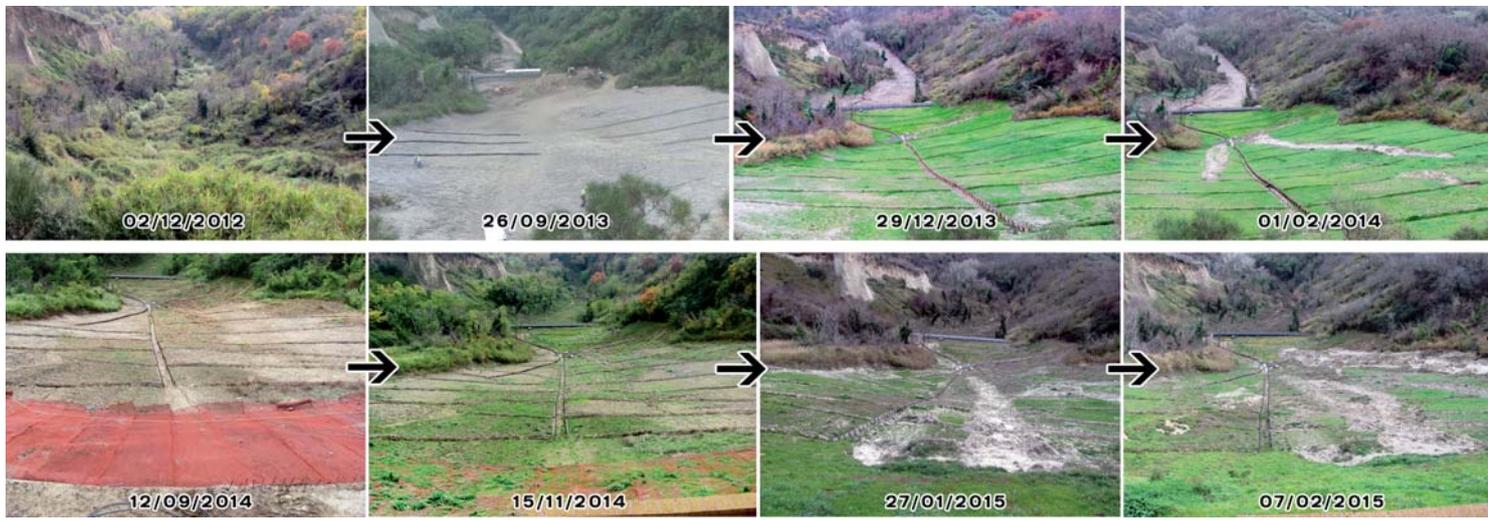
Figura 6 – Il versante meridionale del ponte per Civita tra la fine del 2012 e il 2015

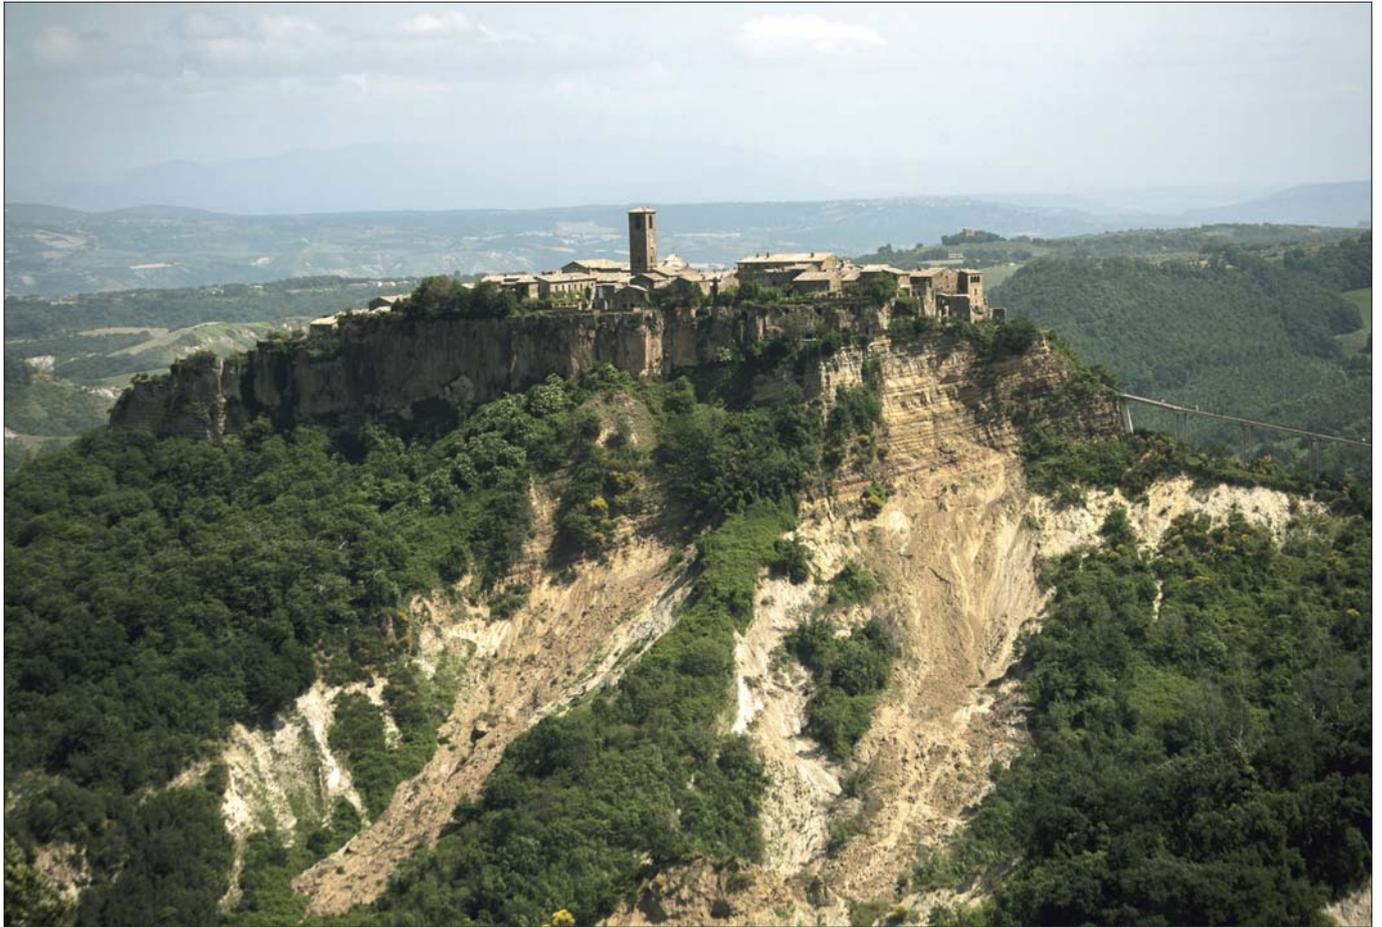
Figura 7 – Panoramica del settore nordovest della rupe, da sinistra a destra: il "cavon grande", il "nuovo cavon grande", la spalla orientale del ponte (foto: Enrico Diviziani)

Il settore nordovest del borgo è soggetto a fenomeni di instabilità molto estesi ed evidenti in tre aree adiacenti (Fig. 7, 8 e 9): l'area del cosiddetto "cavon grande" (scheda Ba00008 del "Bollettino Geologico della Teverina"), quella del "nuovo cavon grande" (scheda Ba00019), e la spalla orientale del ponte (scheda Ba00018).

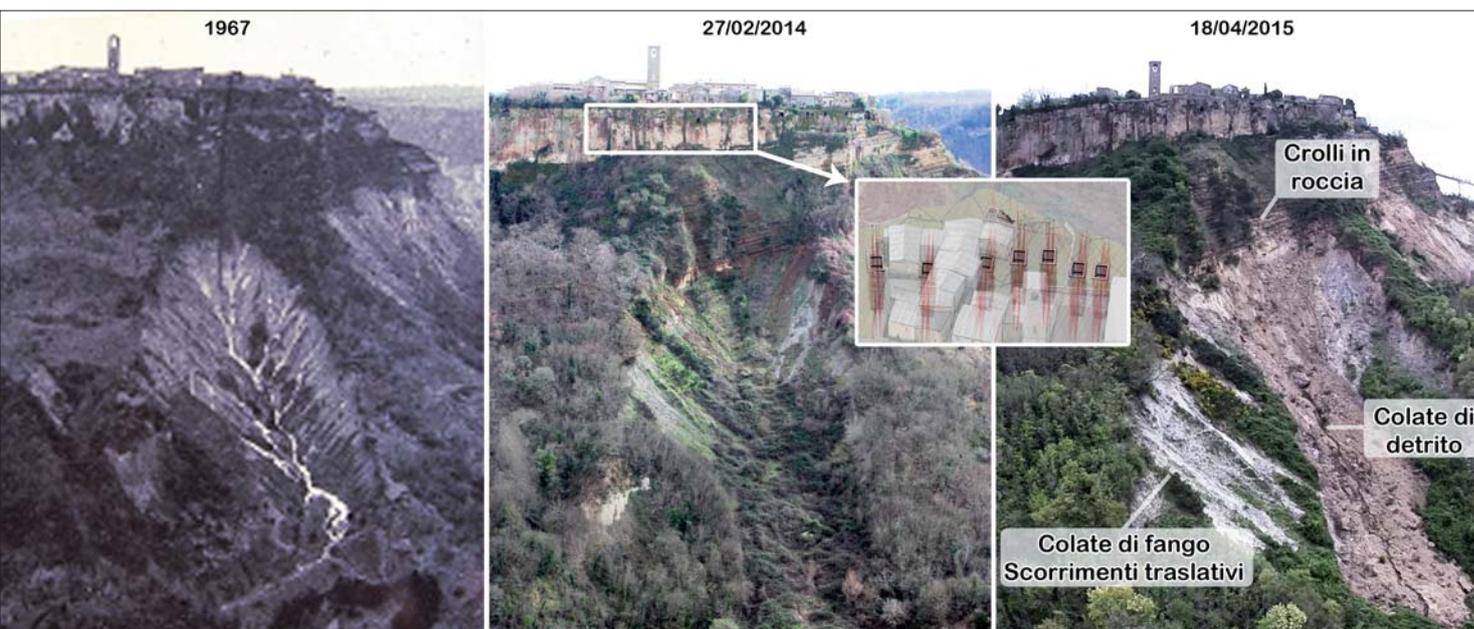
Figura 8 – Il "cavon grande": evoluzione dell'area e indicazione dei fenomeni in atto (nel riquadro al centro il settore in cui oltre 10 anni fa sono stati realizzati 7 pozzi strutturali per stabilizzare il ribaltamento di un grande prisma di roccia)

masso roccioso fratturato: la propagazione e l'allargamento delle discontinuità, le cui superfici vengono continuamente alterate dalle acque di infiltrazione, sono causati dal termoclastismo, dal crioclastismo, dallo scarico tensionale dovuto all'approfondimento delle valli, dal detensionamento laterale indotto dalla deformazione delle argille alla base, e dalla presenza di apparati radicali; lo stato di poca coerenza o incoerenza di alcuni livelli nell'intervallo di tufi stratificati costituisce inoltre un'aggravante dell'instabilità.

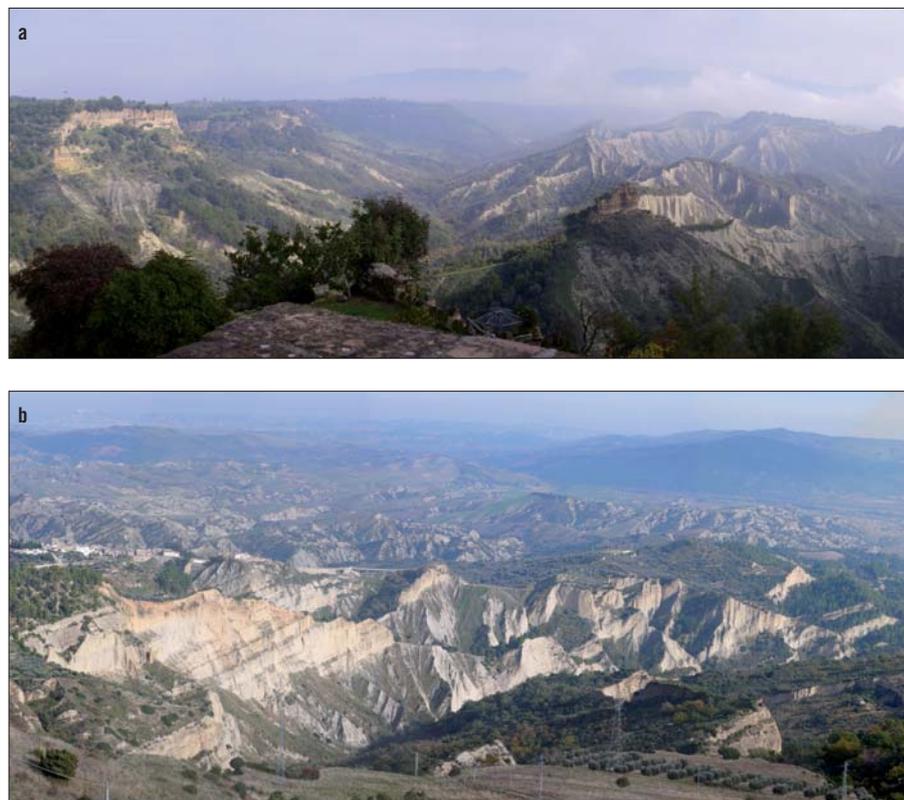
Figura 1 – Similitudini geomorfologiche dei rilievi calanchivi nella media valle del Tevere (a) ed in prossimità di Aliano, Mt (b)

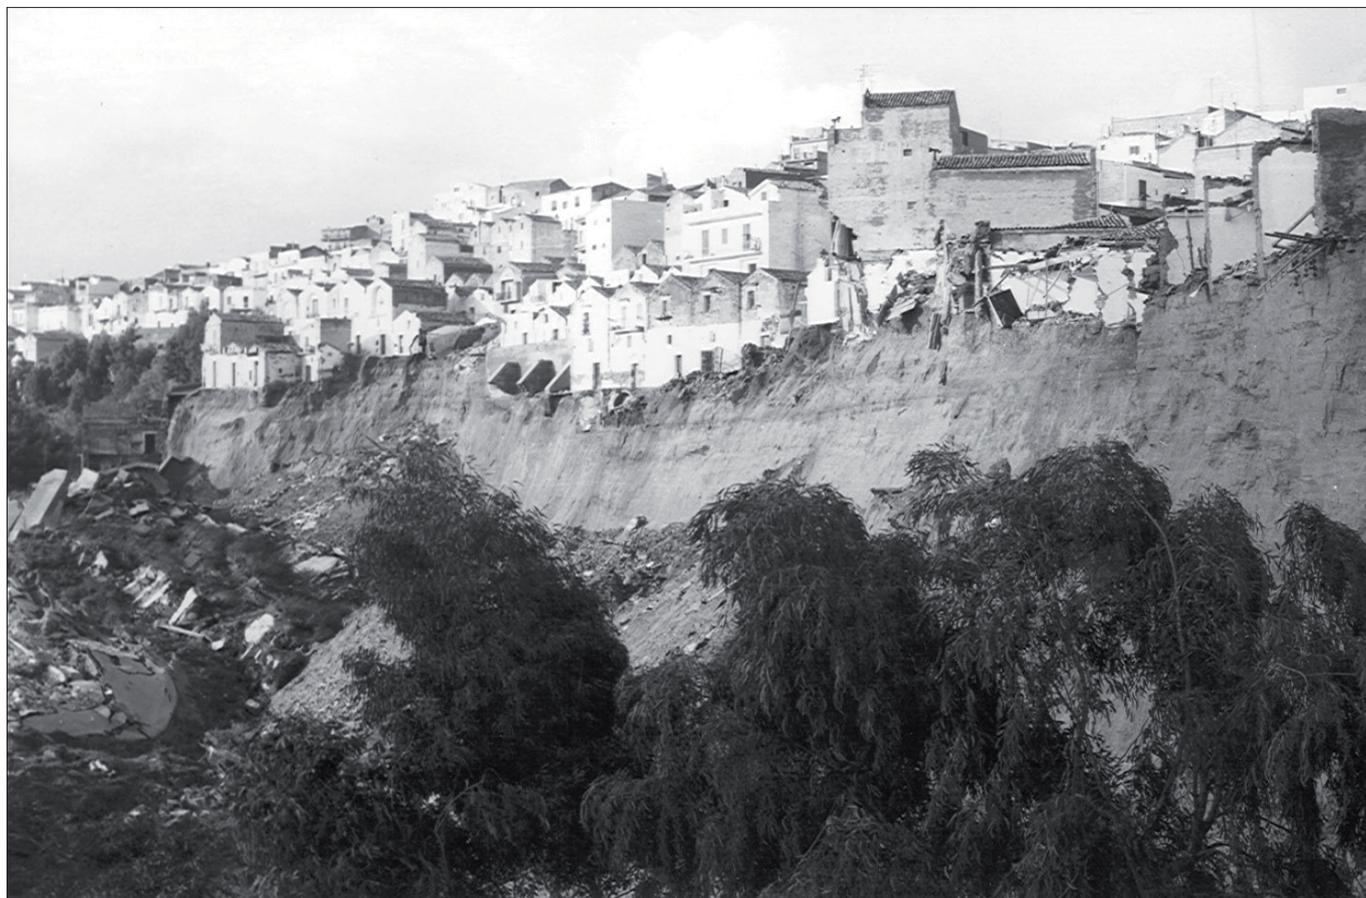
Figura 2 – La frana del 1976 del Rione Croci a Pisticci

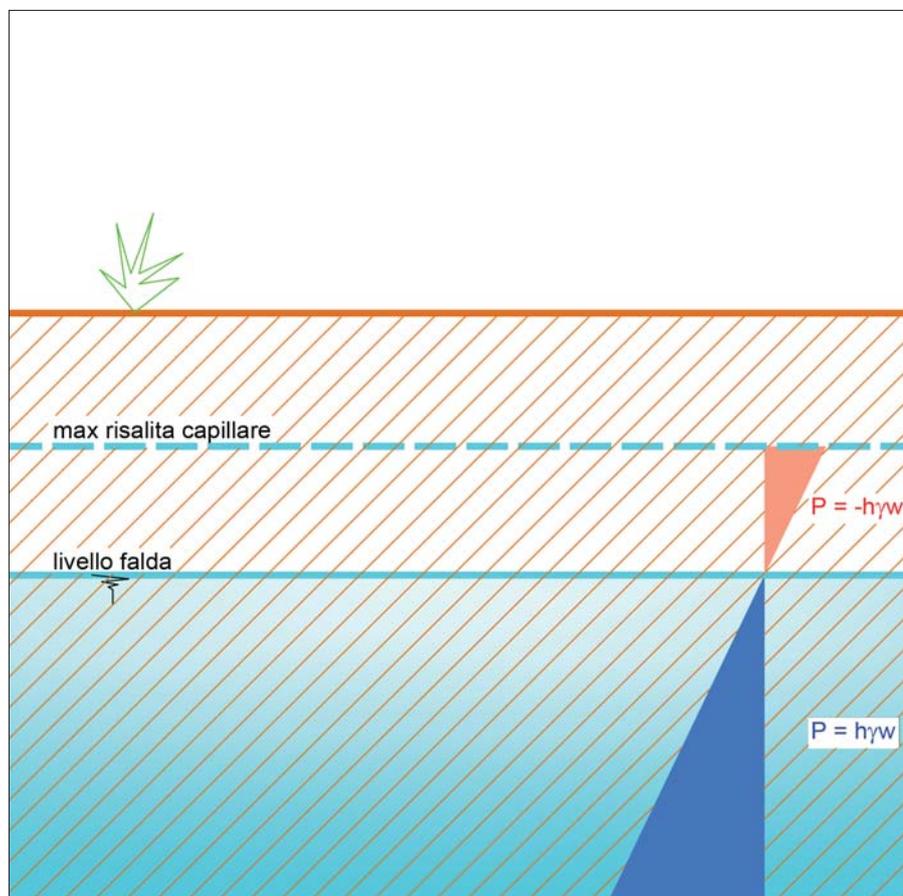
Figura 3 – Inversione del segno della pressione dell'acqua tra la zona freatica e quella capillare

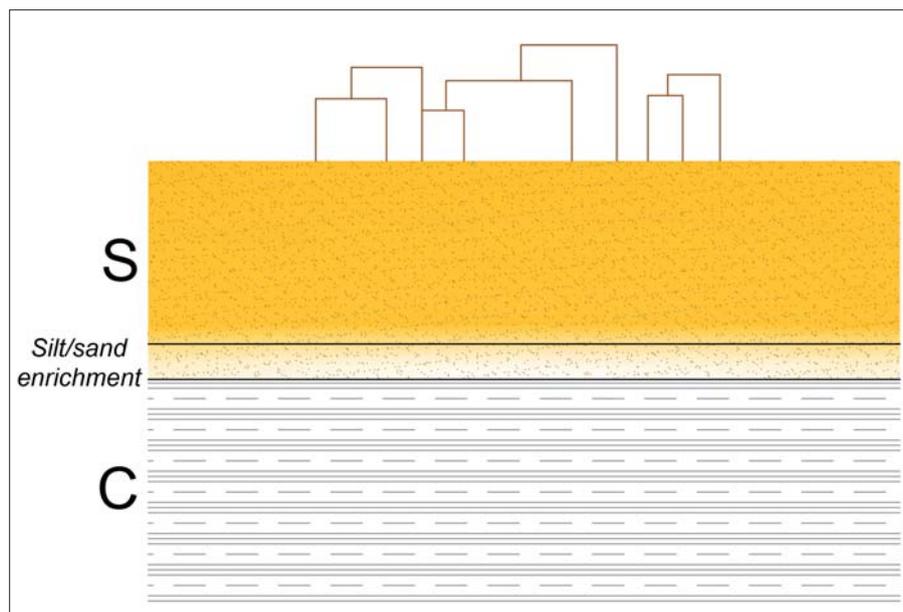
Figura 5 – Fascia di arricchimento granulometrico in silt per asportazione delle particelle argillose

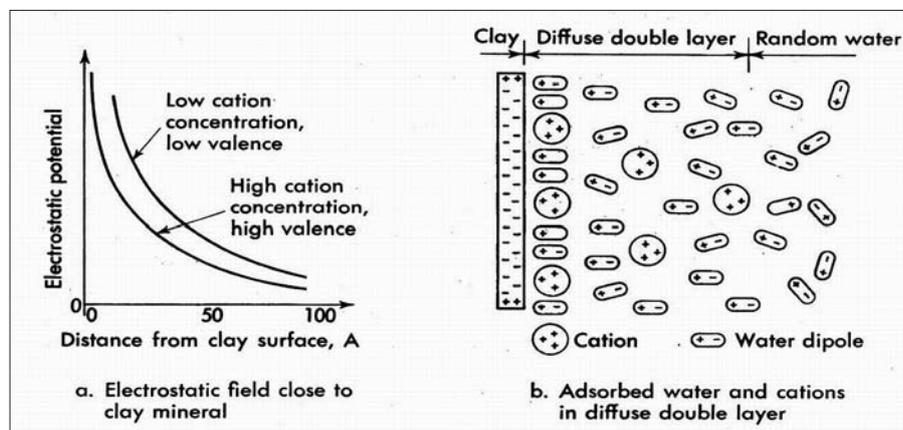
Figura 6 – a. Intensità del campo elettrostatico al variare della distanza dalla superficie del cristallo di argilla; b. Acqua adsorbita e cationi nel doppio strato elettrico (da Sowers & Sowers, 1970, modif.)

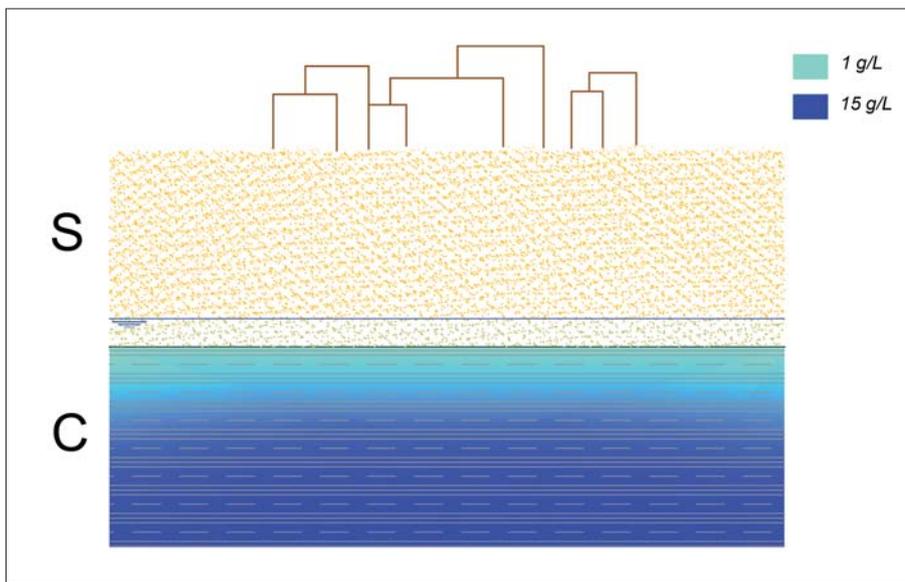
Figura 7 – Variazioni della concentrazione salina al tetto della formazione delle argille marine a contatto perenne con falda di acqua dolce

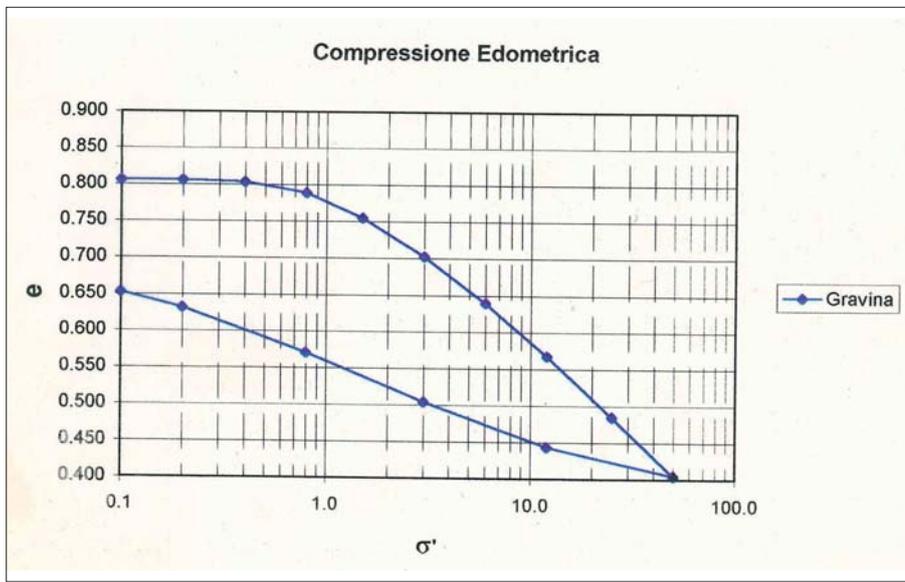
Figura 8 – Curva di compressione edometrica in argilla non rigonfiante

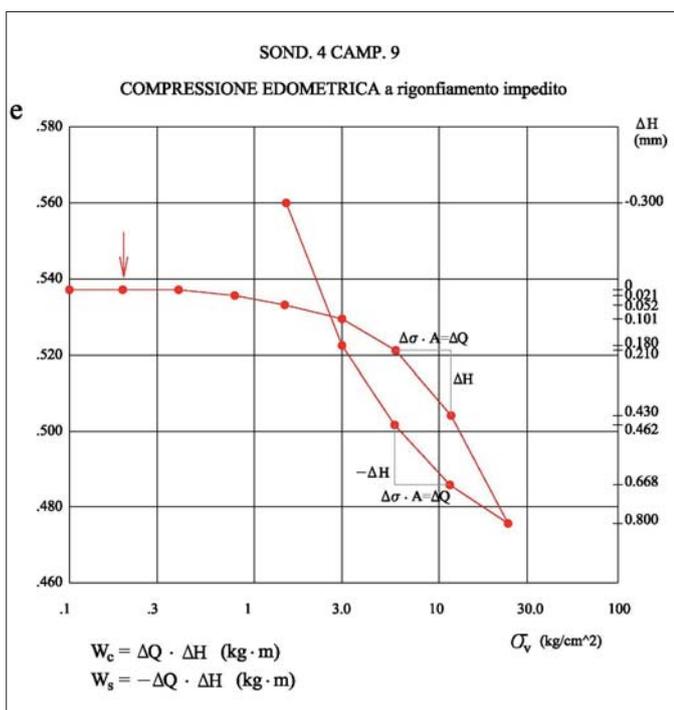
Figura 9 – Curva di compressione edometrica a rigonfiamento impedito

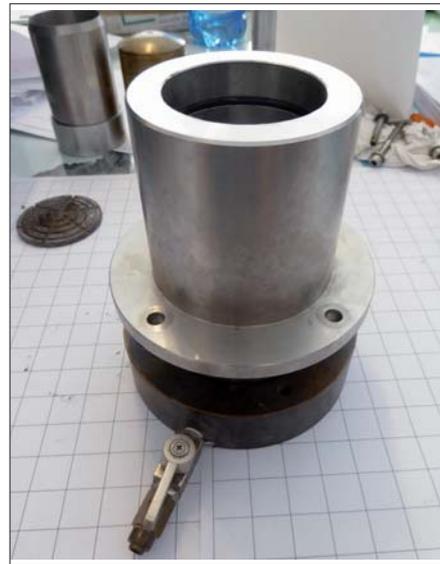
Figura 11 – Cella per estrazione di fluidi interstiziali ad elevata pressione (fino a 200 Bar). (Laboratorio Idrogeologia Applicata, UniBas)

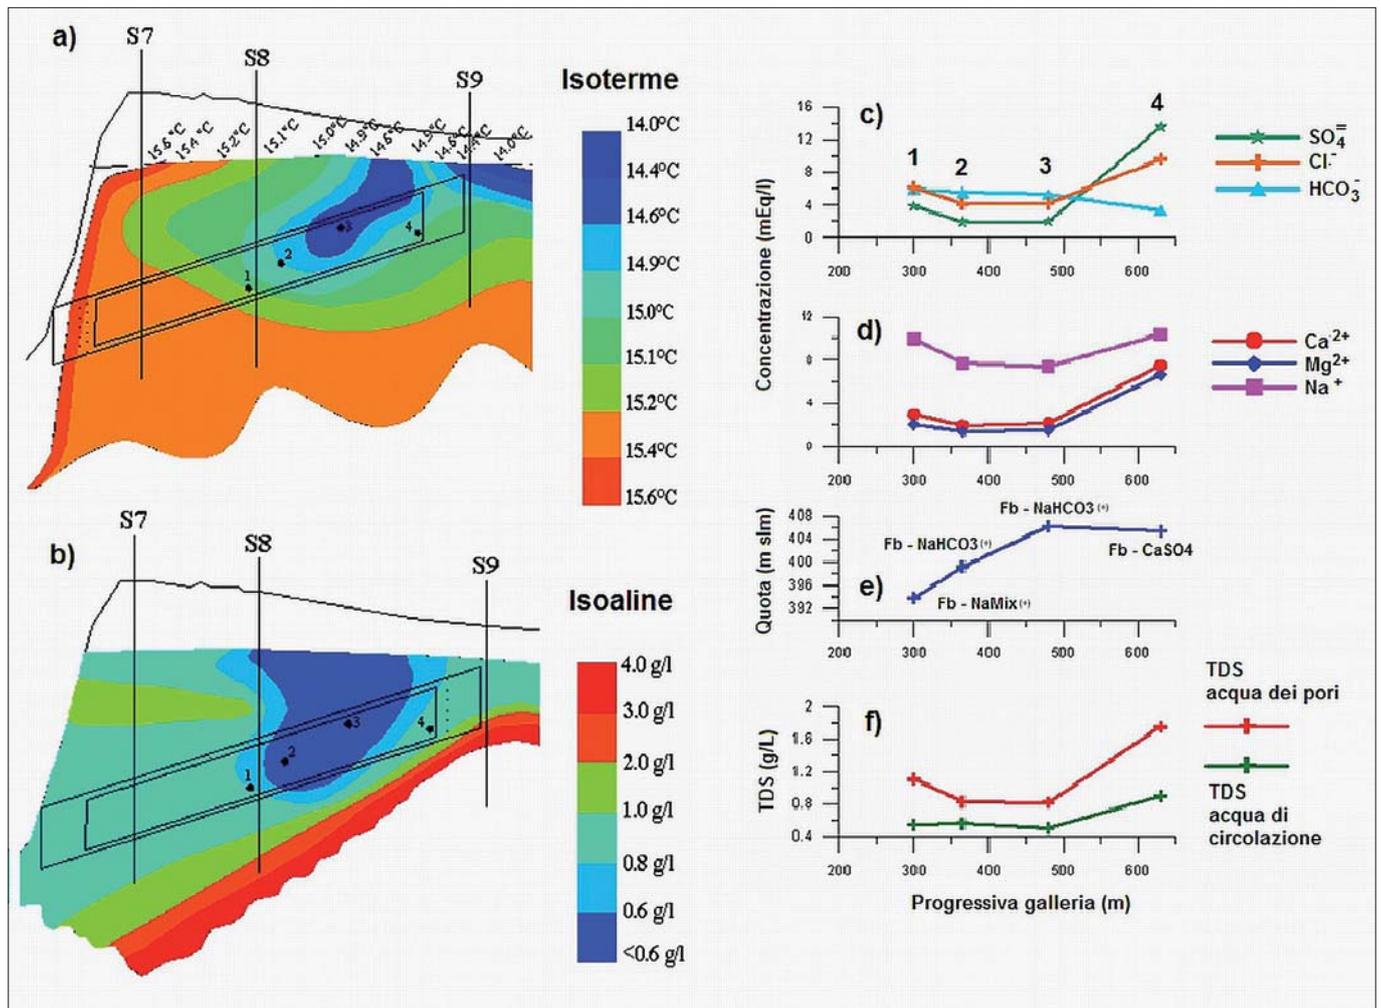
Figura 12 – Galleria di Gravina in Puglia, SS96. Ricostruzioni di sezioni termiche e saline (a, b); concentrazioni degli anioni (c), dei cationi (d) e delle facies idrochimiche (e) delle acque interstiziali estratte con tecniche di squeezing; confronto tra il TDS delle acque di circolazione locale e quello delle acque interstiziali; sezioni e dati chimici sono riferiti a campioni ubicati lungo la progressiva galleria (f)

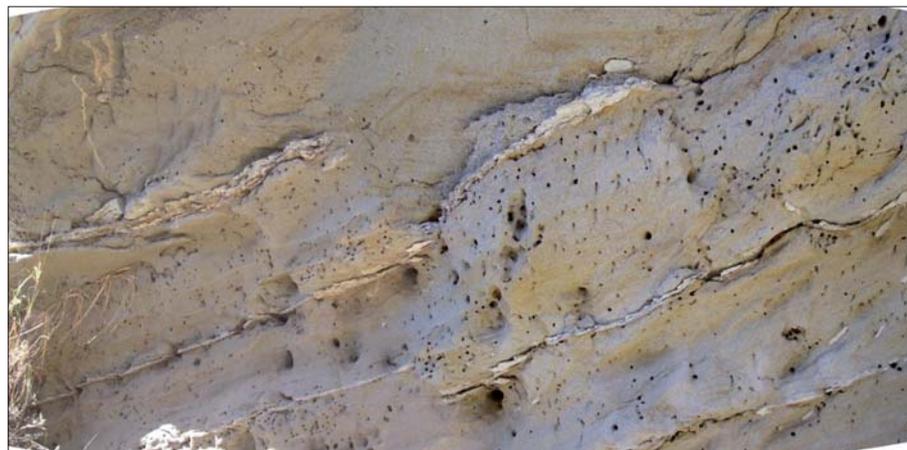
Figura 13 – Sabbie cementate della formazione delle sabbie di Aliano in prossimità del piede della frana di Senise del 1986

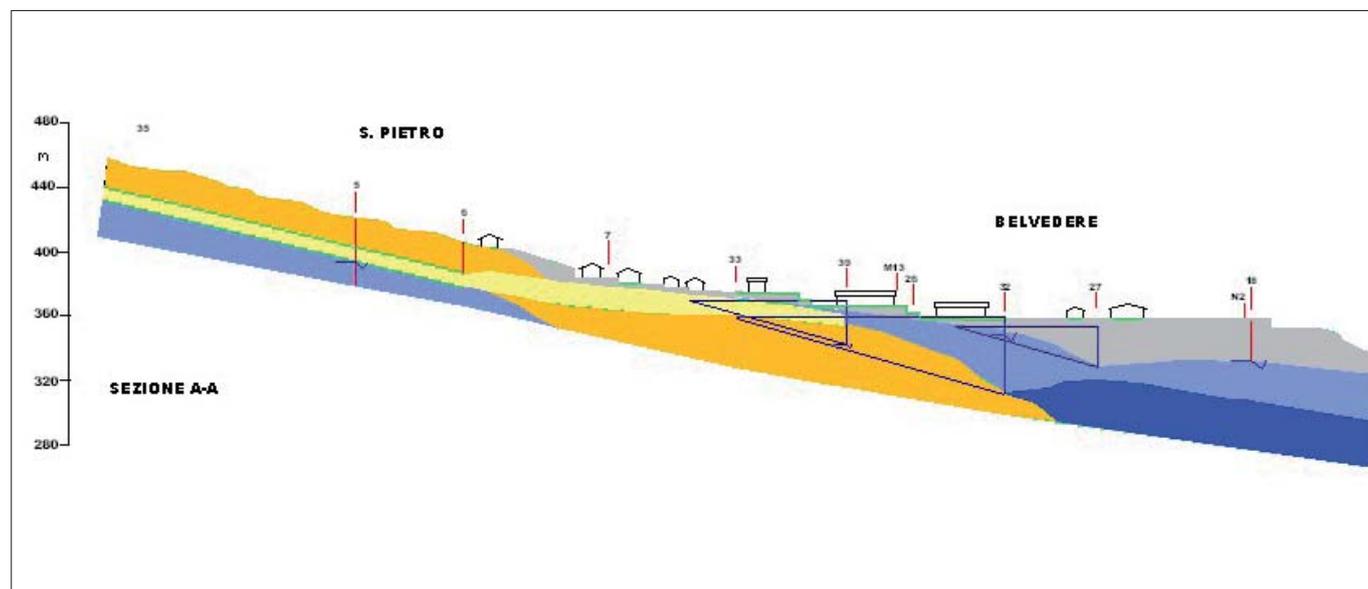
Figura 14 – Frana di Senise. Sabbie in assetto monoclinale a franapoggio con intercalazioni di livelli centimetrici impermeabili che determinano sandwich saturi con acqua in pressione. In alcuni sondaggi l'acqua è risalita fino a circa 34 m

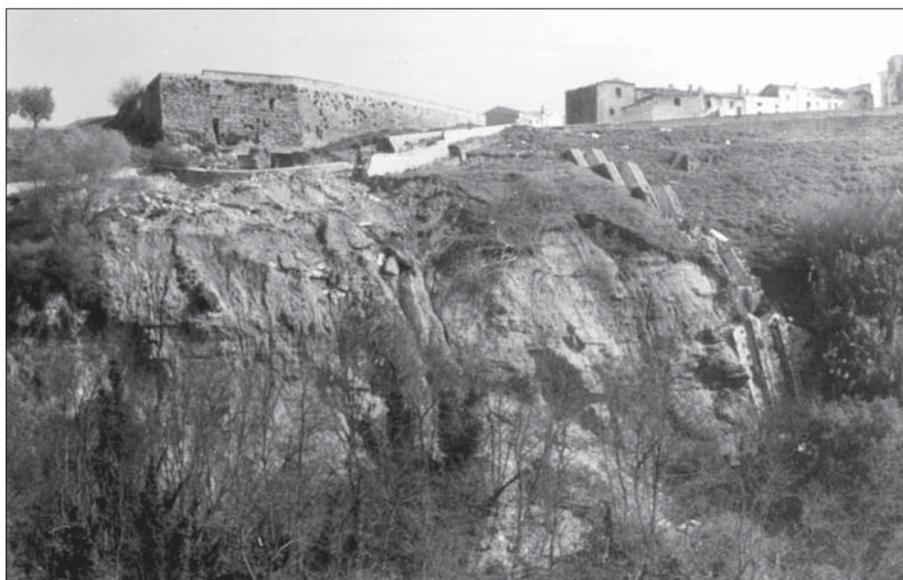
Figura 15 – Versante occidentale dell'abitato di Spinazzola

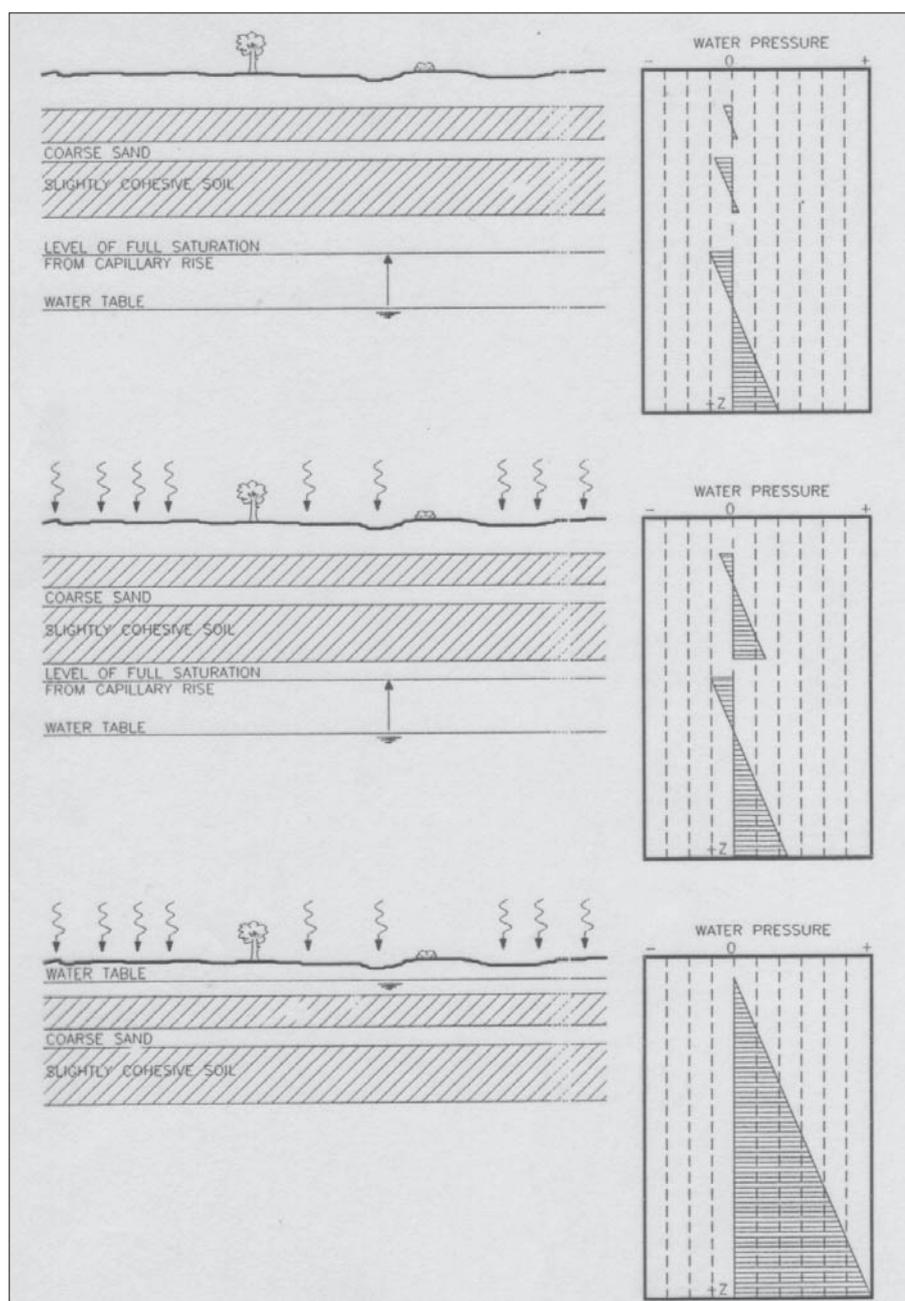
Figura 16 – Evoluzione del processo di saturazione per alimentazione meteorica con progressivo annullamento delle fasce capillari ed incremento delle pressioni idriche positive. NB: L'incremento di spinta è quadratico rispetto all'incremento lineare di saturazione

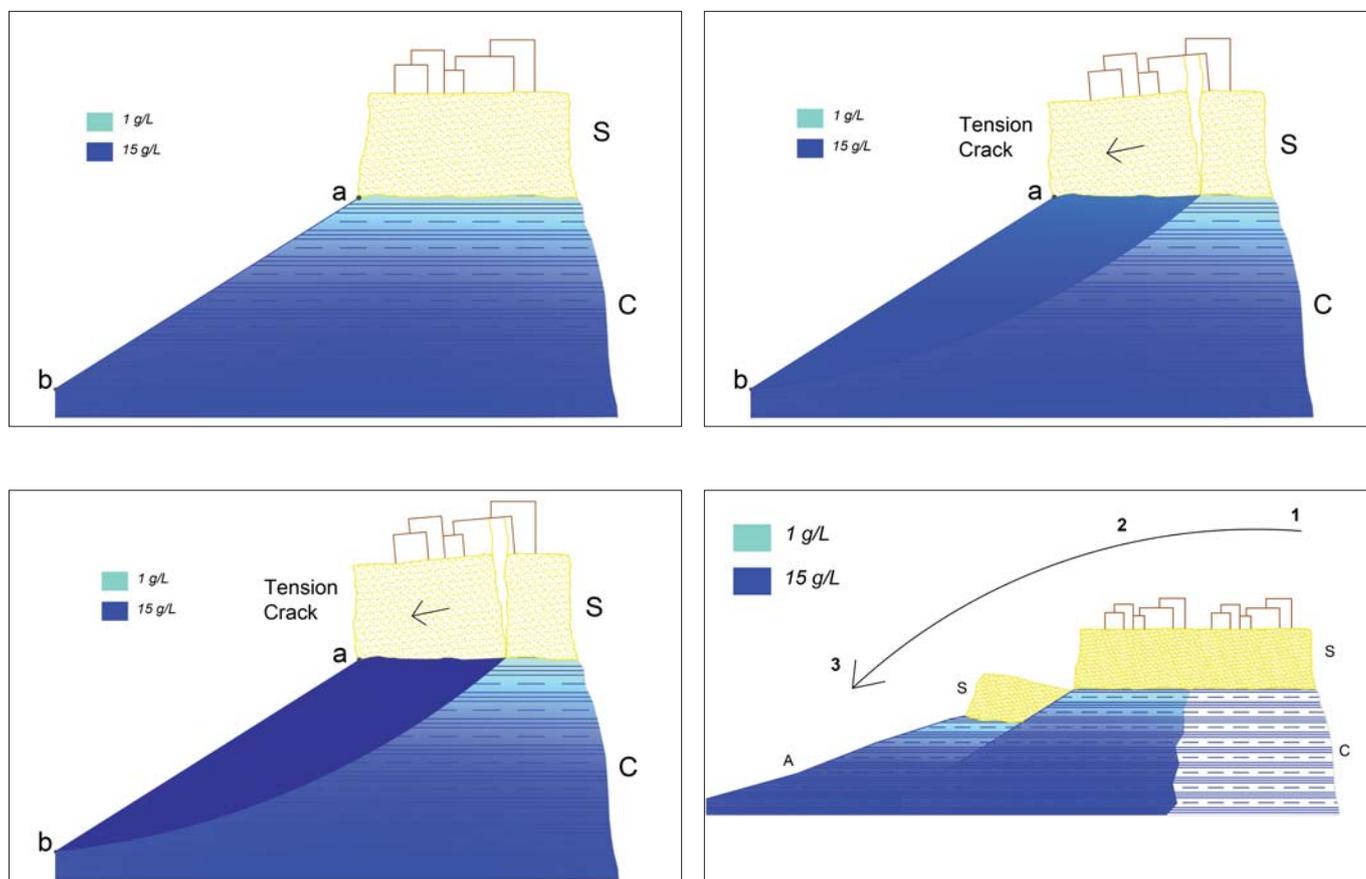
Figura 17 – Scorrimento rotazionale associato a rottura progressiva in placche rigide su argille marine in assetto orizzontale. a) stratificazione salina al contatto placca acquifera su argilla di base; b) deformazione del basamento e frattura della placca; c) trasmissione del carico alle argille ed inizio del processo deformativo; d) fase finale, scorrimento
