Geologia dell'Ambiente

Atti del convegno

Idee per salvare Civita di Bagnoregio

BAGNOREGIO, 31 OTTOBRE 2015

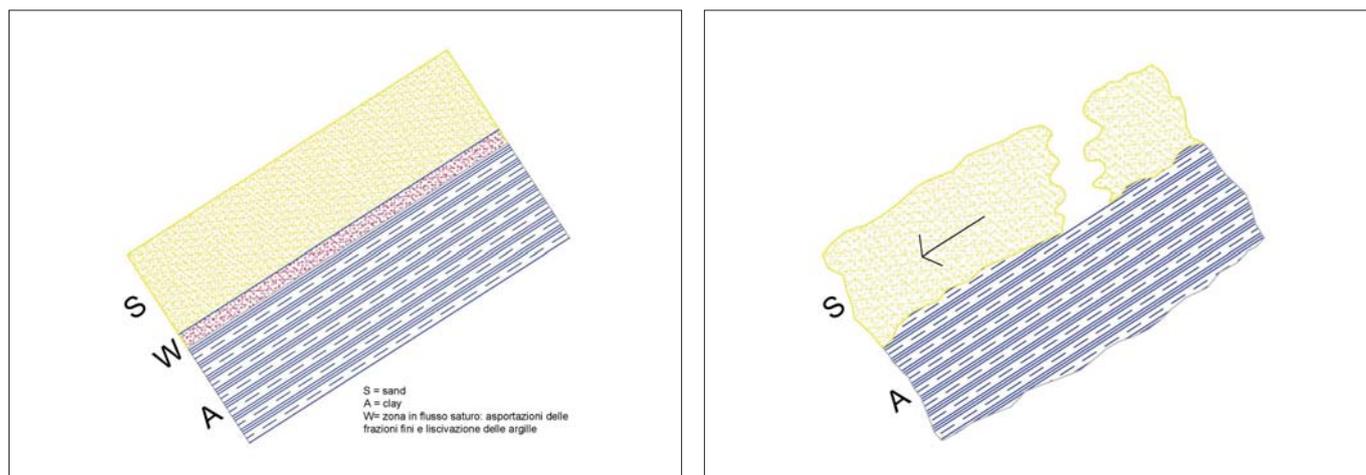
Figura 18 – Scorrimento traslativo di placche rigide su letto di argille marine in assetto monoclinico. a) indebolimento strutturale alla transizione placca-argilla; b) fessurazione e scorrimento traslativo della placca

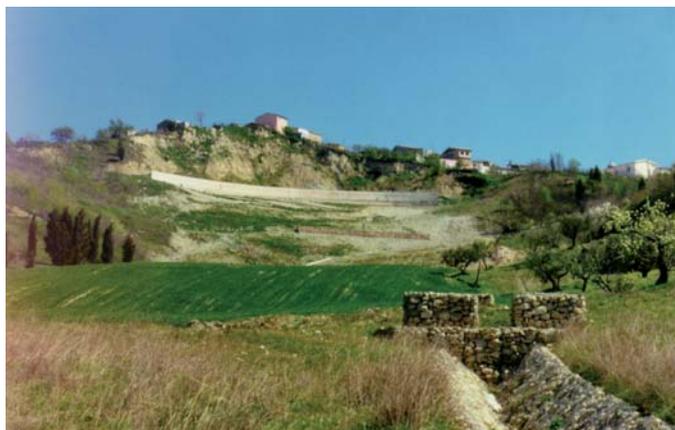
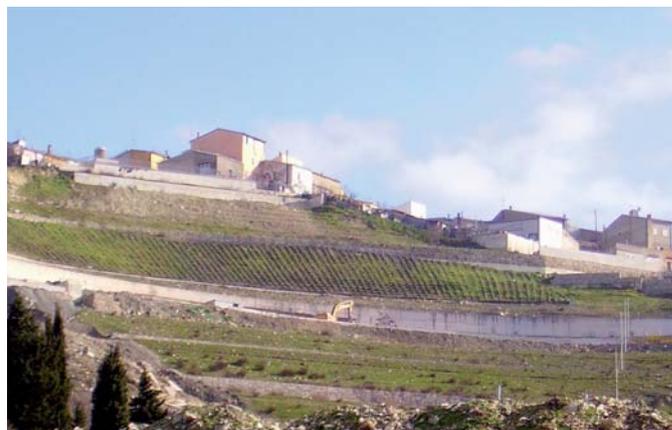
Figura 19 – Sistemazione con drenaggi profondi e tecniche di ingegneria naturalistica (b) della scarpata principale di frana del versante sotto l'abitato di Carlantino (Fg) affetto da intensa franosità regressiva (a)

depauperamento delle falde idriche e quindi lo svuotamento preventivo dell'acqua dai versanti. E' molto importante evidenziare che a seguito dell'esecuzione dei drenaggi si modificano le direzioni di flusso e quindi è possibile correggere, almeno parzialmente, quelle sfavorevoli alla stabilità, modificando quindi le forze di filtrazione. In particolare, queste ultime possono essere deviate in direzione e verso tali da divergere dalle direzioni di movimento della frana e nella direzione più favorevole alla stabilità di un terreno attritivo

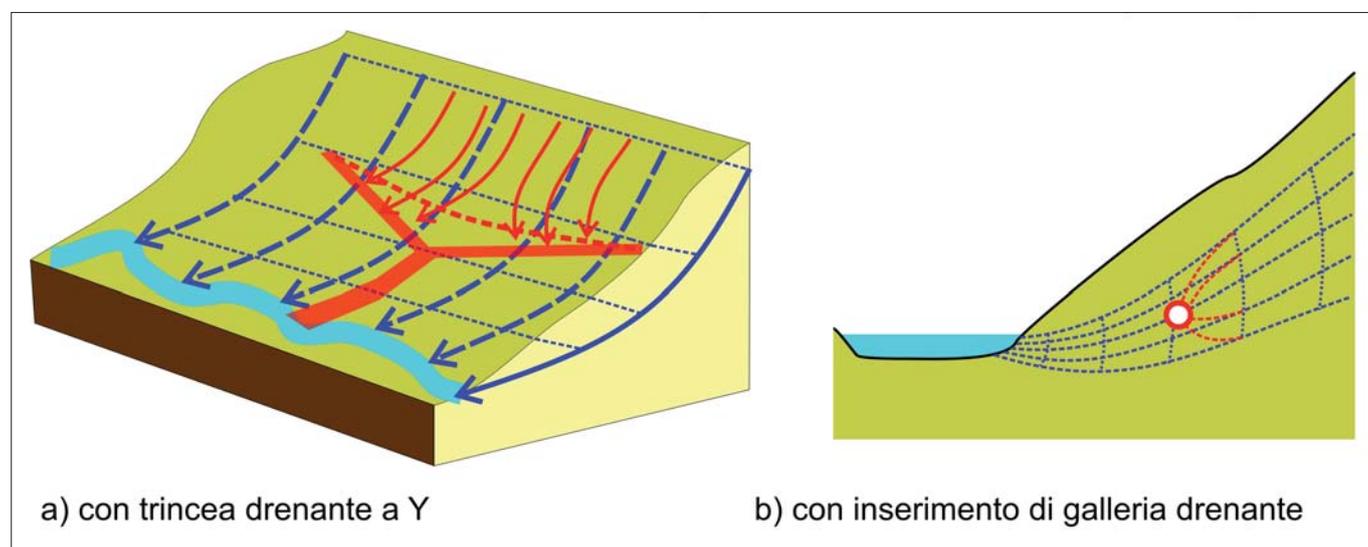
Figura 20 – Variazione della direzione di filtrazione (e delle forze di filtrazione) in un pendio
